Suivi en continu d'un ouvrage en terre ferroviaire et traitement en urgence

Continuous monitoring of a railway earthwork and emergency reinforcement

Vincent TALFUMIERE^{1*}, Florence BELUT¹, Alric THIEBAUX¹

1 SNCF RESEAU I, Saint-Denis (93), France

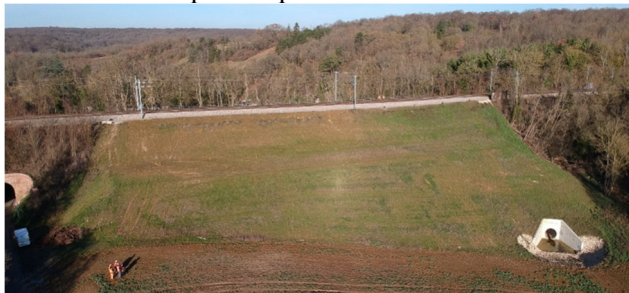
Figure 1. Vue générale du remblai (talus sud-est)

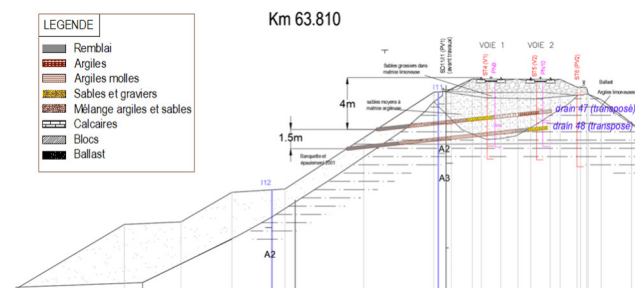
Les mouvements se poursuivant mais se décalant côté Mantes-la Jolie (nord-est) et côté droit (nord-ouest), une instabilité en plateforme a été soupçonnée. Après réalisation d'investigations complémentaires (sondages géotechniques, géoradar), des drains subhorizontaux ont été réalisés dans la partie supérieure de remblai en 2007 pour drainer des poches de sables identifiées sur les premiers mètres (fig.2).

Figure 2. Profil en travers – état conforté fin 2007

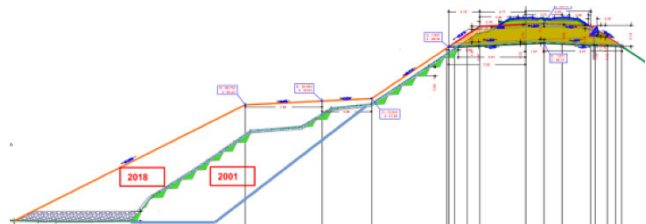
En 2018, des travaux de reprise de la partie supérieure des terrassements sont réalisés, ainsi qu'un prolongement de la banquette de 2001 côté Mantes (fig. 3) mais les travaux d'inclusions rigides envisagés sont abandonnés car trop impactants pour le trafic ferroviaire.

Figure 3. Profil en travers travaux 2018

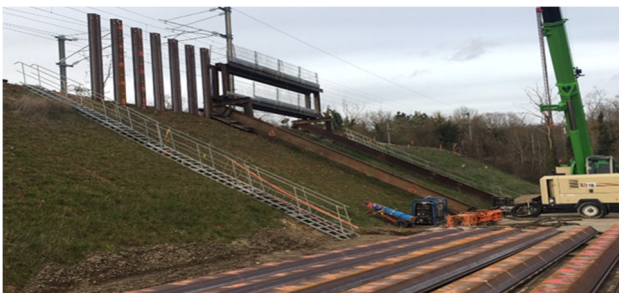
Ces travaux permettent une accalmie de courte durée, car dès l'année 2019, les mouvements reprennent, avec un paroxysme fin 2019, en période de fortes intempéries, où des déformations latérales montrent un risque de rupture du remblai côté gauche (sud-est) malgré la présence de la banquette. Une limitation des circulations ferroviaires à 10 km/h est instaurée et des travaux de renforcement en urgence par battage de palplanches (fig. 4) sont réalisés sur 50 m en février-mars 2020. Ces travaux permettent un retour à une vitesse de 40 km/h sur les deux voies, moyennant la mise en place d'un suivi drastique de l'ouvrage et de nouvelles investigations.

Figure 4. Clouage par palplanches côté V1 mars 2020

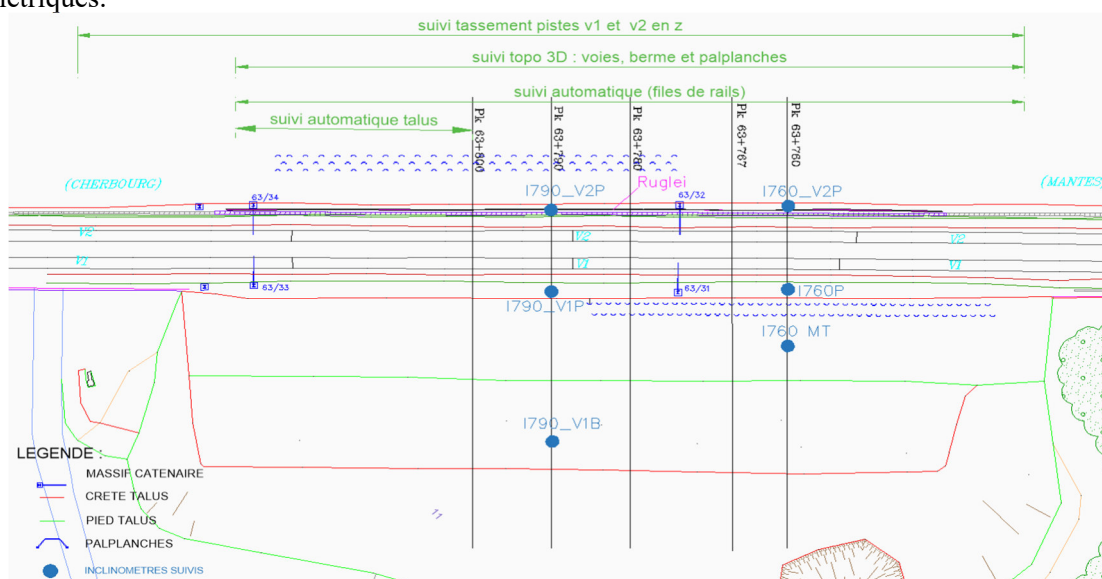
Figure 5. Implantation des suivis

Ces suivis ont vu leur fréquence adaptée en fonction des évolutions : hebdomadaire en 2001 avant la réalisation de la banquette puis bimensuelle à trimestrielle de 2002 à 2018 et mensuelle depuis 2018. Actuellement, le suivi topographique est réalisé sur 130 mètres et le suivi inclinométrique sur 2 profils en travers aux Km 63+760 et 63+790 en crête et à mi-talus côté V1 et V2 (fig. 5).

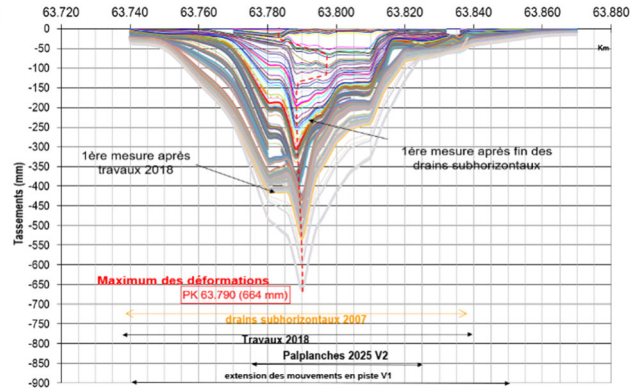
Depuis la mise en place du suivi topographique, il a été constaté (fig. 6 et 7) :

- des tassements de l'ordre de 0.1 mm/jour en moyenne, des périodes d'accélération de 0.5 mm à 1.5 mm/jour en 2001, 2003-2010, 2013, 2019,

2020, plus marqués côté sud-est (V1) puis en 2022 et 2025 côté nord-ouest (V2),

- un décalage des mouvements à partir de 2005 vers Mantes pour les talus des deux côtés, puis un nouveau décalage vers Mantes à partir de 2022 pour le talus V2.

Figure 6. Evolution des tassements entre 2001 et 2025 a) sur la voie 1 (sud-est) et b) sur la voie 2 (nord-ouest)

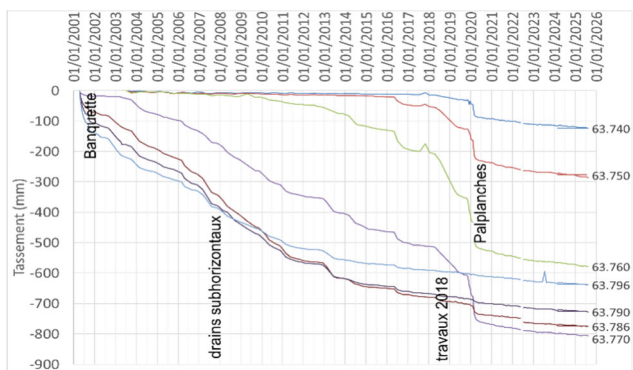
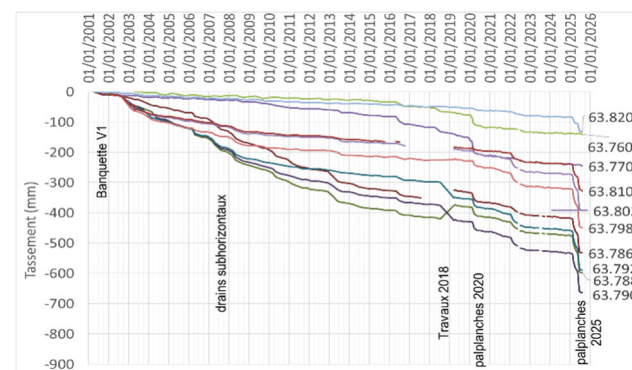
Figure 7. Evolution des tassements entre 2001 et 2025 a) sur la voie 1 (sud-est) et b) sur la voie 2 (nord-ouest)

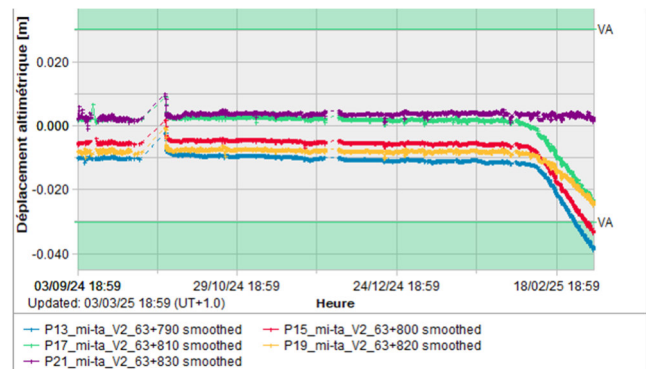
Le 14/02/2025, une première alerte est émise par le responsable maintenance (fig. 8) : les mouvements relevés par les tachéomètres automatiques s'accroissent dans le talus, passant en z de 0.05 mm/jour à 0.5 mm/jour. Les mesures topographiques manuelles du 11/02/2025 montrent une légère reprise de l'activité du remblai côté V2 entre le Km 67+780 et 67+805 (- 3 mm en Z et -1 transversalement sur 30 jours).

Les mouvements s'étendent dès le 16/02 aux files de rails de la V2 (fig. 8) et sont confirmés par la mesure inclinométrique du 18/02/2025 où l'activité du tube en crête de remblai côté voie 2 passe de 0.5 mm/mois à 10 mm/mois.

Figure 8. Début des tassements dans le talus V2 (Géofit)

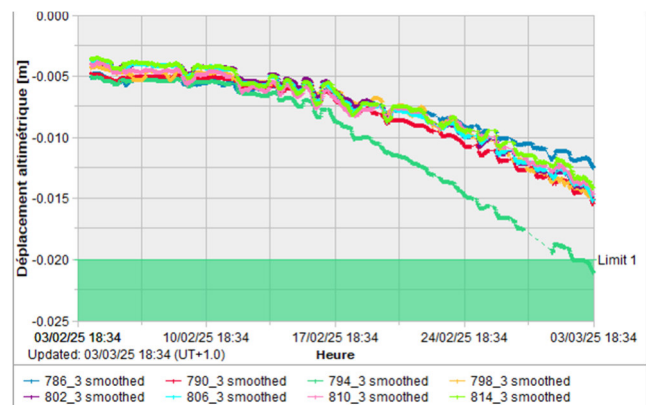
Les mouvements accélèrent jusqu'à frôler les 1,5 mm/j, soit deux fois plus que lors de l'accélération de février-mars 2022 pour redescendre à 0.5 à 1mm/jour, sans se stabiliser. Les mesures inclinométriques (fig. 10) et topographiques suivantes confirment les

résultats du suivi en continu. Les mouvements ne montrent pas de signe de décélération (fig. 9), une rupture brutale du remblai côté V2 est crainte.

Figure 9. Persistance des mouvements – tassement file intérieure V2 (Géofit)

SNCF Réseau, appuyé par ses géotechniciens, prend la décision de conforter l'ouvrage. L'étude de confortement de niveau G2 PRO est réalisée dans les délais les plus brefs.

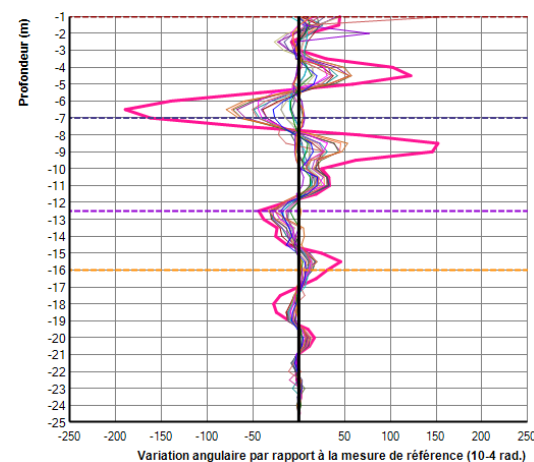
Figure 10. Km 63+790 piste V2 : Variation angulaire (10^{-4} rad.) entre 2022 et le 18/02/2025 (en rose).

Un glissement de remblai est modélisé malgré le fait que le tube inclinométrique flambe et semble indiquer un tassement du remblai (fig. 10 §4.1)

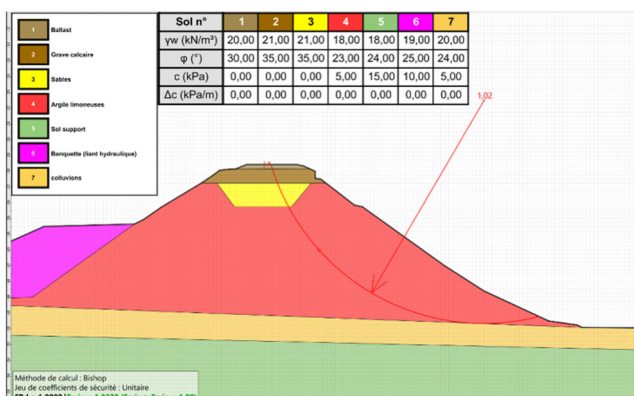
Figure 11. Profil géotechnique de synthèse.

Le profil géotechnique de synthèse est construit à partir de l'ensemble des sondages (carottés, tarières, pressiométriques, pénétrométriques) réalisés sur le remblai et des études précédentes (fig. 11). La lithologie retenue est la suivante : en crête de remblai une plateforme ferroviaire (beige) constituée de graves calcaires, en partie assise sur une poche de sable (jaune) puis le corps de remblai (rouge) majoritairement constitué d'argiles avec des hétérogénéités de nature et de plasticité, difficilement représentables dans un modèle simple. Le remblai repose sur une fine couche de colluvions (orange) granulométriquement hétérogène (argile-silt-sable et grave) recouvrant la craie (vert) du Campanien.

Les caractéristiques mécaniques des matériaux sont fixées en prenant en compte la nature des matériaux et à l'aide des essais réalisés lors des précédentes campagnes d'investigations : essais triaxiaux, pressiométriques, pénétrométriques. Les valeurs c' et ϕ' sont ensuite affinées par rétro-calage [Collectif, 2025] sur la surface de rupture circulaire la plus défavorable impactant la voie 2 et passant à 9 m de profondeur dans le tube inclinométrique en crête de talus (pic de mouvement le plus profond).

Les travaux de palplanches côté V1 en 2020 ayant permis de réduire significativement les mouvements, il a été décidé de réaliser le même type de confortement sur cette zone en attendant un confortement définitif de l'ouvrage.

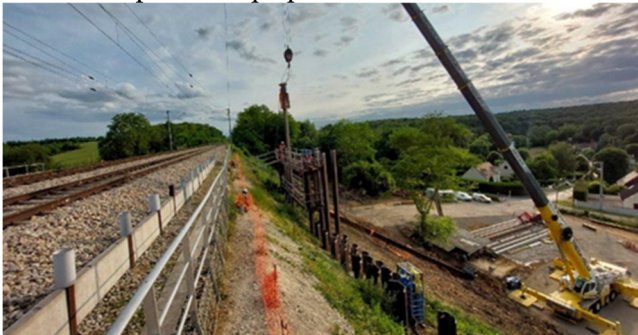
Figure 13. Photo du chantier le 4 juin 2025

La figure 13 montre le matériel et la méthodologie de mise en place des palplanches.

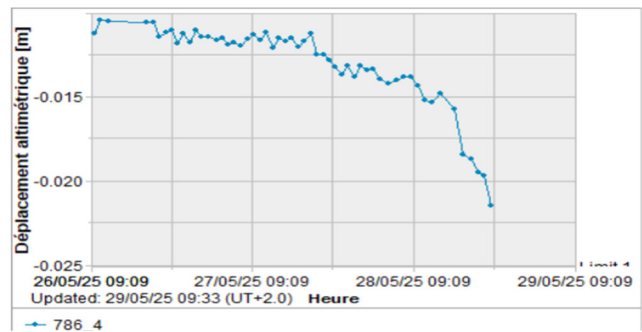
Un moment du chantier a été particulièrement inquiétant, le jeudi 28 mai 2025. Alors que seules 22% des palplanches sont fichées et que l'atelier de battage est au cœur de la zone de désordre, le responsable de lot donne l'alerte à 18 h. La dernière mesure à 21 h relève un tassement de 23 mm dont 8 mm en 11 heures sur plusieurs cibles de la voie 2.

A partir de 21h, la cellule de mesure ne transmet plus aucune donnée alors que l'évolution sur la dernière mesure est très défavorable (fig. 14).

Figure 14. Déplacement en fonction du temps d'une cellule de mesure à 21 h le 28 mai 2025 (suivi Géofit).

Conformément au protocole pour un franchissement du seuil de 21 mm avec une vitesse supérieure à 1mm/jour sur au moins deux cibles, les actions suivantes sont engagées :

- Arrêt du battage
- Tournée visuelle par l'agent sur place
- Mesure de la géométrie de la voie.

Suite à cet événement et afin de minimiser les risques, la procédure de battage est revue (battage au MAP1400 jusqu'au refus - 250 coups pour 50 cm puis battage au MAP2800 jusqu'à la longueur prescrite ou refus). Cette procédure permet de limiter l'utilisation du MAP2800 plus puissant et de réduire les mouvements. Le 28 mai avait été marqué par une forte cadence et l'utilisation quasi-systématique du MAP2800. Toutefois, les vitesses sur 3 jours glissants restent supérieures à 1mm/jour sur deux cibles jusqu'à ce que 85 % des palplanches soient battues à la cote prescrite.
