Renforcement de la résilience d'ouvrages hydrauliques sur le réseau routier de la DIR Massif Central (France) : méthodologie et travaux

Strengthening the Resilience of Hydraulic Structures on the Road Network of the DIR Massif Central (France) : Methodology and Works

Véronique BICILLI¹, Frédéric MARTY² *

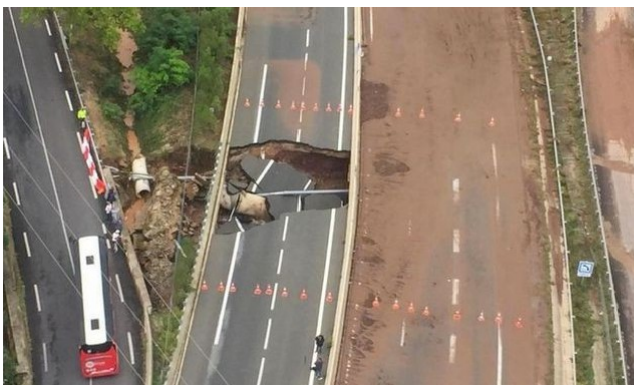
Dans la nuit du 12 au 13 septembre 2015, un événement météorologique exceptionnel a provoqué la rupture soudaine d'un remblai sur l'autoroute A75 au sud de Lodève (France), coupant le sens nord-sud au PR 270+400 (cf. figure 1). Ce désordre a eu lieu au droit d'un ouvrage de type buse métallique inséré dans un ouvrage en terre (cf. Figure 2).

Figure 2. Rupture de l'autoroute A75 le 13 septembre 2015 au sud de la commune de Lodève - France (©Gendarmerie Nationale).

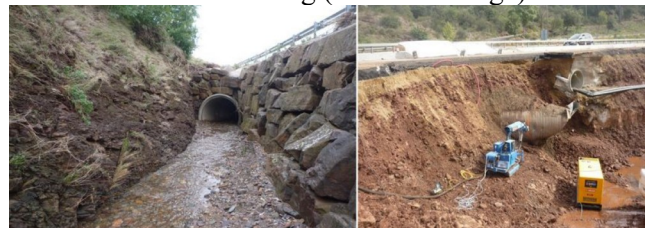
- La présence de matériaux fins dans les remblais entourant la buse métallique, sensibles à l'érosion interne et au lessivage (cf. Figure 4).
- Une hauteur de plateforme autoroutière importante, atteignant les 6 m depuis le lit du thalweg.
- La présence d'enrochements libres non bétonnés en amont du remblai, favorisant les infiltrations d'eau et les pressions hydrauliques internes (cf. Figure 4).
- Un sous-dimensionnement hydraulique de l'ouvrage (diamètre de buse de 2,5 m), incapable d'écouler les débits exceptionnels.
- Un colmatage partiel de la buse pendant l'événement, réduisant la capacité d'évacuation (effet de barrage du remblai autoroutier).

Par ailleurs, des facteurs aggravants ont également été identifiés, notamment la nature imperméable des sols environnants et de fondations (pélites indurées), favorisant un ruissellement rapide ; une hétérogénéité des débits capables de l'ouvrage hydraulique due à la coexistence d'une buse béton lisse située en amont de la buse métallique ; une pente excessive des versants amont, et le contrôle aval exercé par la rivière « La Lergue » en crue, limitant l'évacuation des eaux venant en aval du thalweg (effet de barrage).

Figure 4. Enrochements libres à l'amont de la plateforme autoroutière, engrèvement du thalweg et granulométrie fine autour du corps de la buse métallique.

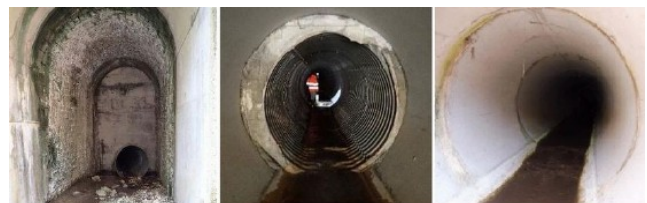
Figure 8. Exemples de rétablissements hydrauliques hétérogènes pouvant se composer d'une succession d'ouvrages (« entités ») de typologies différentes (Béton, maçonnerie et métal). Marqueurs des élargissements successifs de la RN9.

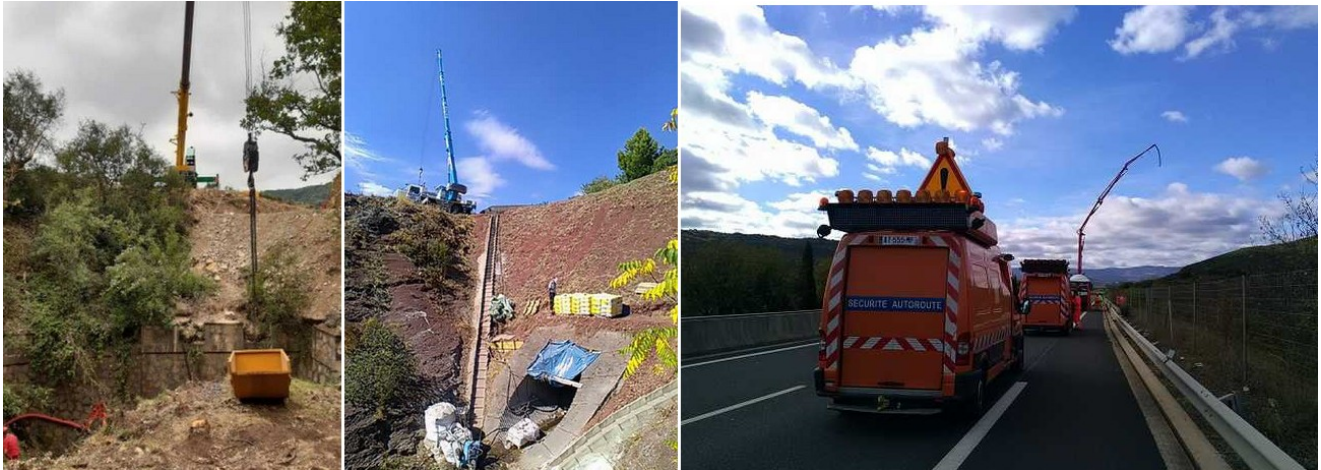
- Ces ouvrages sont souvent difficiles d'accès (cf. Figure 19).

Figure 19. Moyens d'accès aux ouvrages et mesures d'exploitation spécifiques sur l'autoroute A75 pour la bonne réalisation des travaux.
