Durabilité des ouvrages hydrauliques en sol traité à la chaux : cas d'une digue construite en 2011

Durability of hydraulic structures in lime-treated soil: the case of a dike built in 2011

Lucile SAUSSAYE^{1*}, Federica BERTOLA², Sylvie NICAISE³, Christophe CHEVALIER⁴, Thibault COPPEE⁵

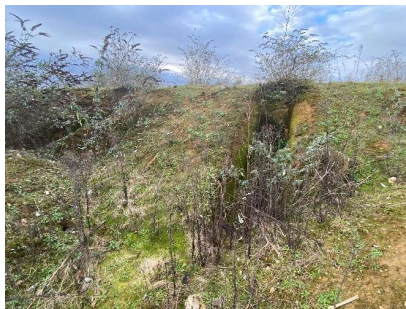
Figure 3. Vue du remblai traité à la chaux prise en 2025

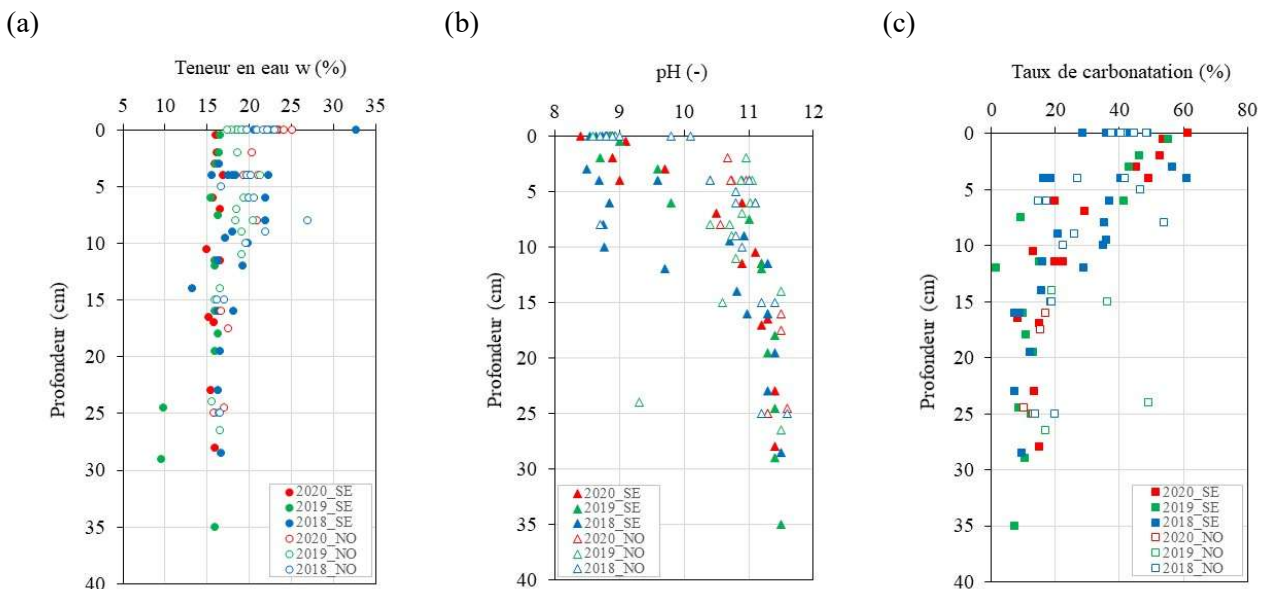
Une forte dispersion de la teneur en eau est observée dans la couche superficielle (Figure 7a), comprise entre 17 à 32% dans les premiers centimètres, indépendamment de la date d'ouverture des tranchées (correspondant à une durée d'exposition sol-atmosphère comprise entre 5 et 7 ans). Lorsque la profondeur d'échantillonnage augmente, les valeurs sont moins dispersées et se stabilisent entre 15 et 17% au-delà de 10 cm, soit une diminution de l'ordre de 3% en moyenne par rapport à la teneur en eau de 19,4% lors de la construction. Pour comparaison, une stabilisation similaire avait été observée à 12 cm de profondeur après 7 ans d'exposition entre 2011 et 2018 (Das et al., 2021).

Une tendance comparable est relevée pour les valeurs de pH (Figure 7b) : dans les 5 premiers centimètres, les valeurs varient entre 8,5 et 11, tandis qu'elles se stabilisent rapidement autour de 11,5 à des profondeurs plus importantes.

Ainsi, les résultats de la Figure 7 suggèrent qu'il n'y a eu que peu ou pas de dégradation du sol traité par carbonatation et/ou le lessivage de la chaux vive au-delà de 10 cm de profondeur. Dans les 10 premiers centimètres, les réactions pouzzolaniques sont vraisemblablement arrivées à leur terme, tandis qu'elles se poursuivent plus en profondeur.

Enfin, le taux de carbonatation de la CaO est présenté à la Figure 7c. Le calcul de ce taux de carbonatation repose sur l'hypothèse qu'il n'y a aucune perte de chaux par lessivage. Dans la couche superficielle, 60% de la chaux ajoutée semble être carbonatée dans la couche superficielle, tandis qu'à partir 10 cm de profondeur, ce taux diminue rapidement pour atteindre des valeurs inférieures ou égales à 20%.

Figure 7. Evolution de (a) la teneur en eau, (b) du pH et (c) du taux de carbonatation en fonction de la profondeur d'échantillonnage

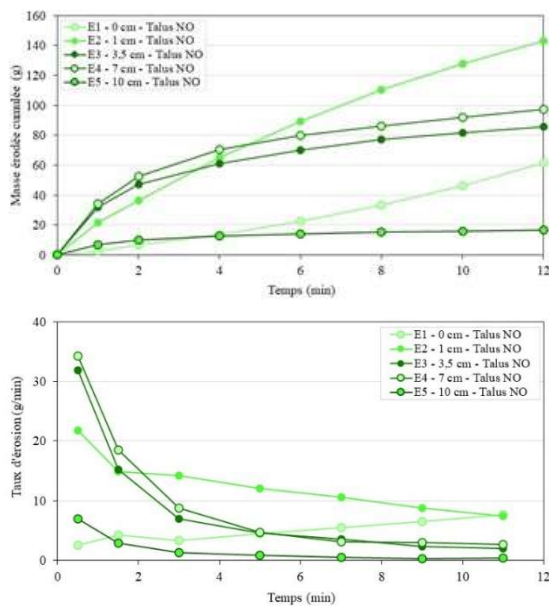
talus nord-ouest de la digue indiquent que l'érodabilité de surface (à 0 cm ; 60 g de matériau érodé en 12 min) est limitée par rapport à l'essai à 1 cm de profondeur, malgré le peu de végétation présente (strate bryolichenique). Pour les essais réalisés à 1 cm de

profondeur, l'érodabilité est relativement élevée (140 g de matériau érodé en 12 min) ; elle est plus modérée à 3,5 et 7 cm de profondeur (85 à 100 g de matériau érodé en 12 min) ; elle est faible à 10 cm de profondeur (20 g de matériau érodé en 12 min). Lors de la mise en place de l'érodeur à cette dernière profondeur, le matériau est apparu mécaniquement plus résistant.

Ces résultats indiquent que la couche de sol carbonatée est moins résistante à l'érosion externe. A partir de 10 cm, le limon traité à la chaux conserve une résistance à l'érosion élevée après 14 ans d'exposition sol-atmosphère.

Figure 8. Erodabilité (MoJET) du limon traité à la chaux sur le talus nord-ouest de la digue : (a) masse érodée cumulée et (b) taux moyen d'érosion en fonction du temps.

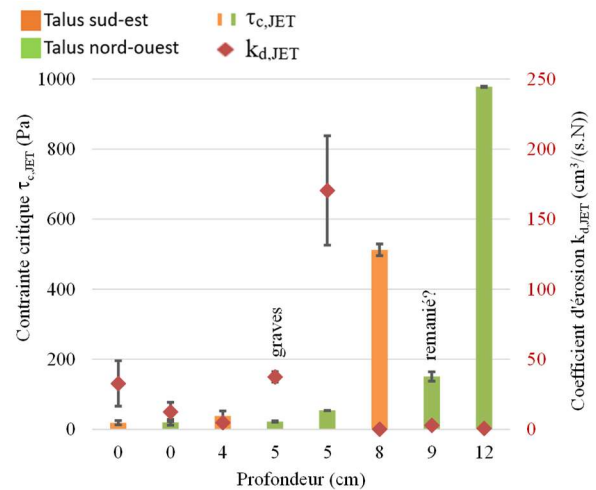
Le matériau est résistant à l'érosion à partir de 8 cm de profondeur, ce qui est cohérent avec les résultats précédents.

Figure 9. Erodabilité (JET) du limon traité à la chaux en fonction de la profondeur

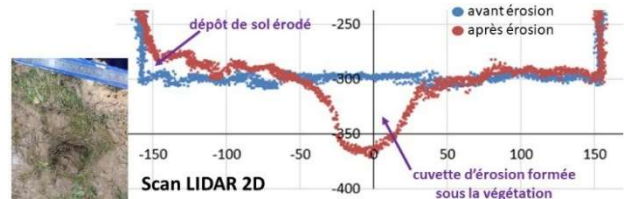
De plus, les observations réalisées pendant les essais en surface montrent que la végétation protège la surface : le processus d'érosion par l'impact du jet se fait par sous-cavage (Figure 10), tandis que la surface

reste relativement peu érodée. L'essai JET ne met pas en valeur ce rôle protecteur : les valeurs rencontrées en surface sont proches de celles attendues sur un limon non traité.

Figure 10. Erosion apparue sous la surface végétalisée
