# Préciser la configuration géotechnique du lac du parc des Buttes-Chaumont en compilant données historiques, mesures géophysiques et sondages géotechniques

## Clarifying the geotechnical configuration of the lake in the Buttes-Chaumont Park by compiling historical data, geophysical measurements and geotechnical boreholes.

*1 BRGM, Orléans, France*

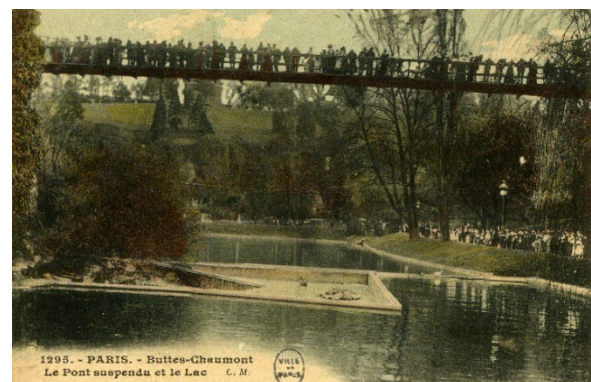
De nouveaux effondrements surviennent les années suivantes. Ils déclenchent à chaque fois d'importantes fuites dans le lac (Figure 2).

Figure 2. Lac en partie vidé pour la réparation d'un fontis (secteur ouest - début 20<sup>e</sup> siècle)

Ces mouvements ont plusieurs origines possibles : 1) des mouvements liés aux anciennes carrières souterraines mal comblées, 2) la dissolution du gypse présent dans les remblais ou celui présent dans les terrains en place, 3) le tassement des remblais. Tous ces phénomènes ont certainement été causés ou aggravés par des circulations d'eaux dans le sous-sol (fuites du fond du lac, précipitations).

Les travaux de réparation consistent alors à poser un batardeau, à remblayer et à reconstituer le fond du lac sous la même forme qu'auparavant.

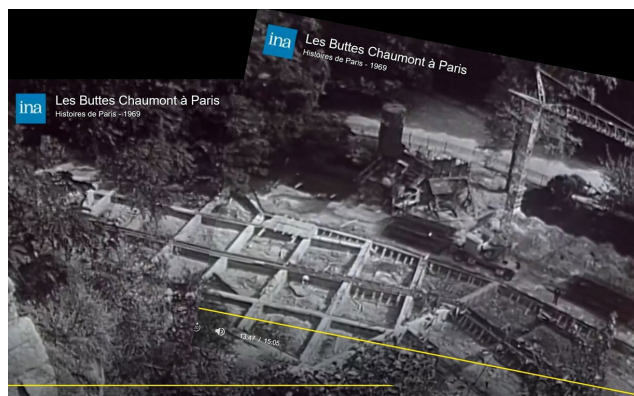
Figure 3. Confortement du lac vers 1969 (montage vidéo INA)

Entre 1957 et 1968, de nouveaux travaux complètent les travaux du début du siècle : 303

nouveaux pieux de 40 à 60 cm de diamètre portent des poutres retenant une dalle armée (Figure 3).

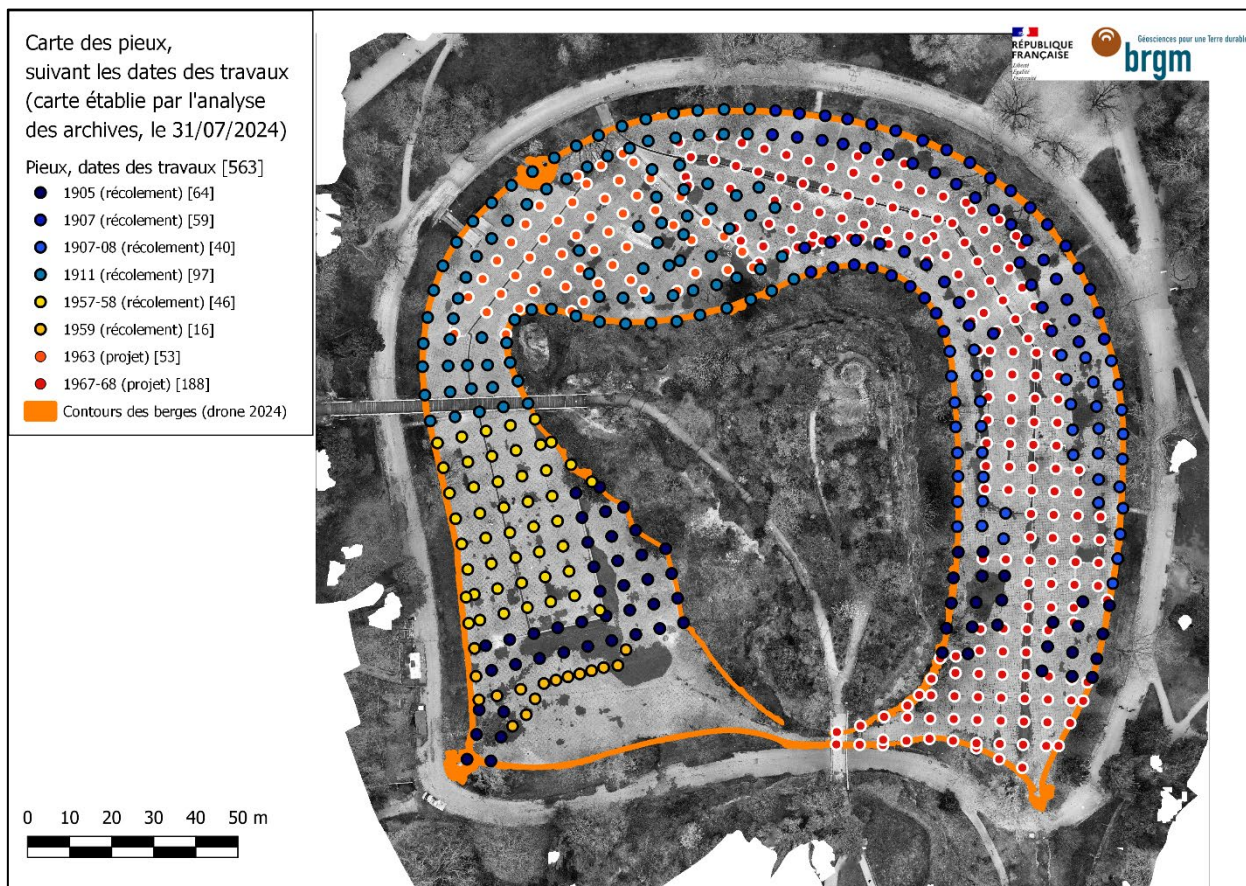
Les 260 + 303 = 563 pieux couvrent alors presque toute l'emprise du lac (Figure 4). Seul un petit secteur situé au sud-ouest ne semble comporter aucun pieu. Cela s'explique certainement par une configuration considérée comme plus favorable, avec un substratum affleurant, sans remblai des carrières à ciel ouvert.

Figure 4. Carte des pieux du lac, suivant leur date de réalisation (BRGM - fond : Ginger CEBTP)

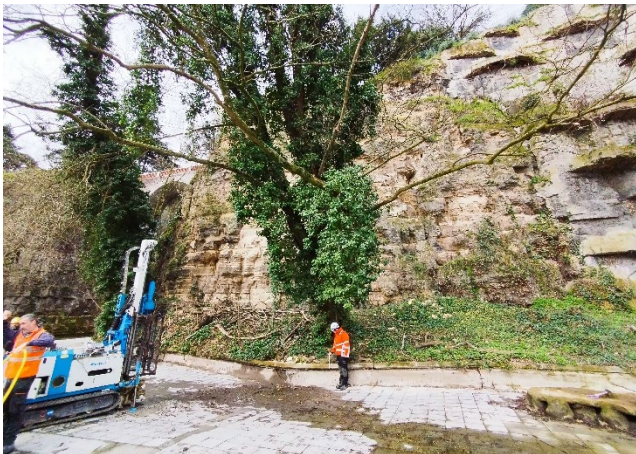
L'inspection visuelle du fond du lac découvre un affaissement, au sud-est, contre la berge de l'île. Son diamètre est d'environ 9 m et sa profondeur de 40 cm.

Figure 5. Affaissement près de la paroi est de l'île au moment de son investigation par sondage (BRGM)

- L'affaissement observé au fond du lac contre la paroi sud-est de l'île coïncide non seulement avec le bord franc d'un creusement prononcé (Alphand, 1873 – ce qui fait penser à une possible entrée de carrière souterraine) mais également à un endroit où la profondeur des pieux des années 1900 – 1910 (deux pieux à 6 m à cet endroit) est très inférieure à celle des remblais telle qu'observée en sondage par GeoEst (11 m). Les perturbations de masses liées à la proximité de cet endroit avec les parois de l'île (et malgré les corrections effectuées) expliqueraient l'absence d'anomalie microgravimétrique marquée. Une forte anomalie géoradar est en revanche mesurée à cet endroit. L'affaissement pourrait donc s'expliquer par une éventuelle entrée de carrière, peut-être mal remblayée, qui aurait déstabilisé les terrains ;

instabilité que n'aurait pas compensé le confortement, insuffisant à cet endroit.

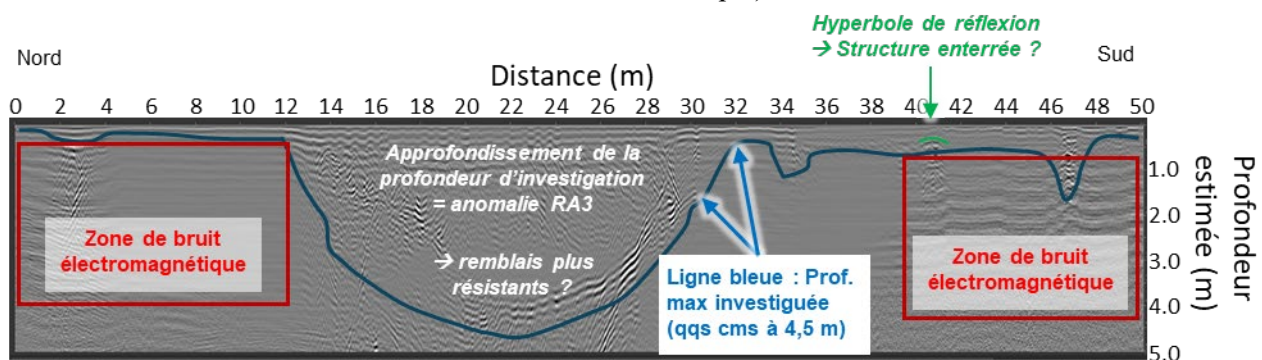
L'analyse des résultats (exemple en Figure 6) aboutit à retenir 23 anomalies radar (carte en Figure 7). Elles peuvent a priori correspondre à des zones décomprimées (telles que des vides), des zones présentant des éléments plus grossiers ou des matériaux secs plus résistants (plus argileux par exemple).

Figure 6. Exemple d'interprétation d'un profil radar (localisation : trait rouge en Figure 7) (BRGM)

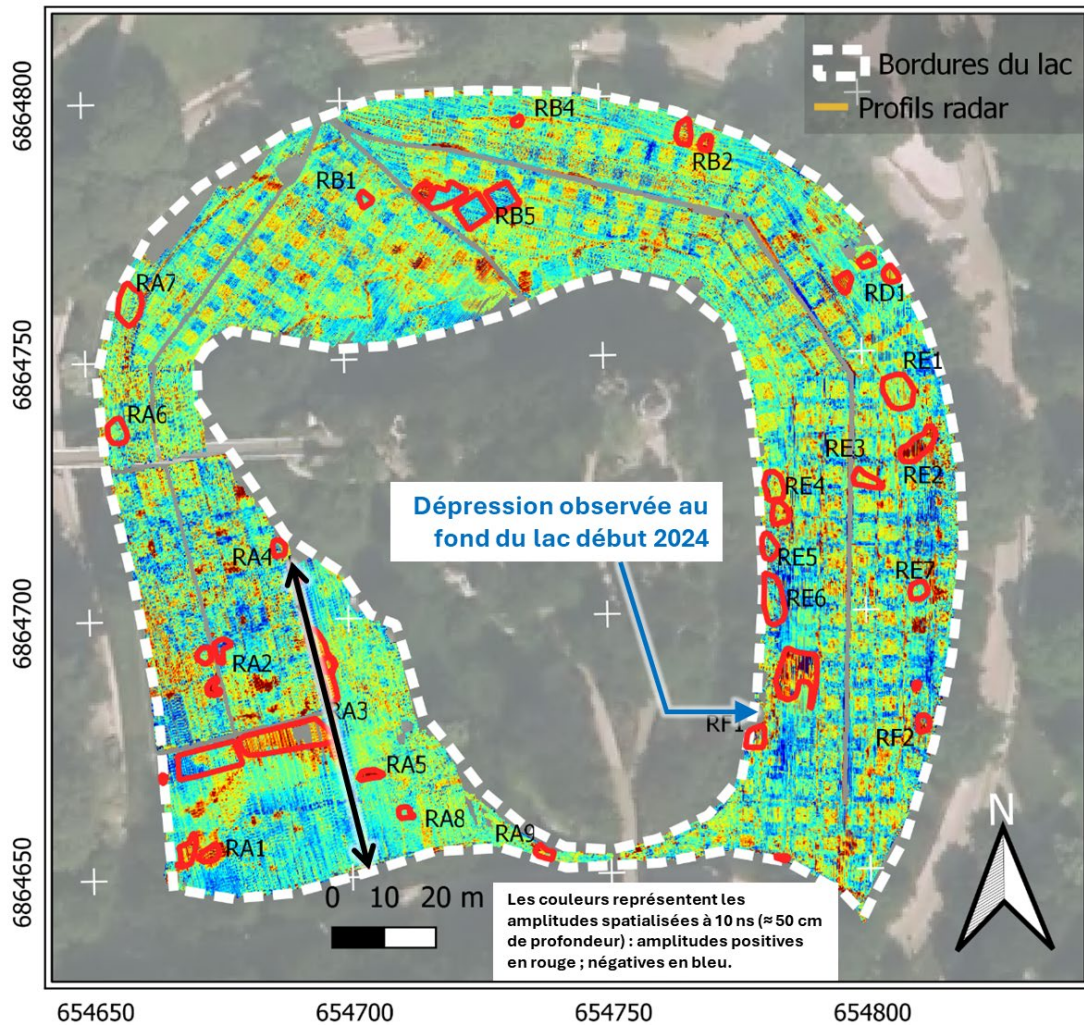
Le radar a été acquis sur 21,9 km ce qui représente environ 656 km de profil cumulé (Figure 7) en comptant les 30 canaux de mesure. L'espacement entre chaque trace radar est de 1 cm. Les données radars ont été traitées afin de positionner géographiquement l'ensemble des traces, d'éliminer les effets parasites (perturbations basses et hautes fréquences), d'amplifier les arrivées des ondes tardives (réfléchies) et d'éliminer les signaux stationnaires.

Figure 7. Carte des amplitudes brutes à environ 50 cm de profondeur (BRGM)

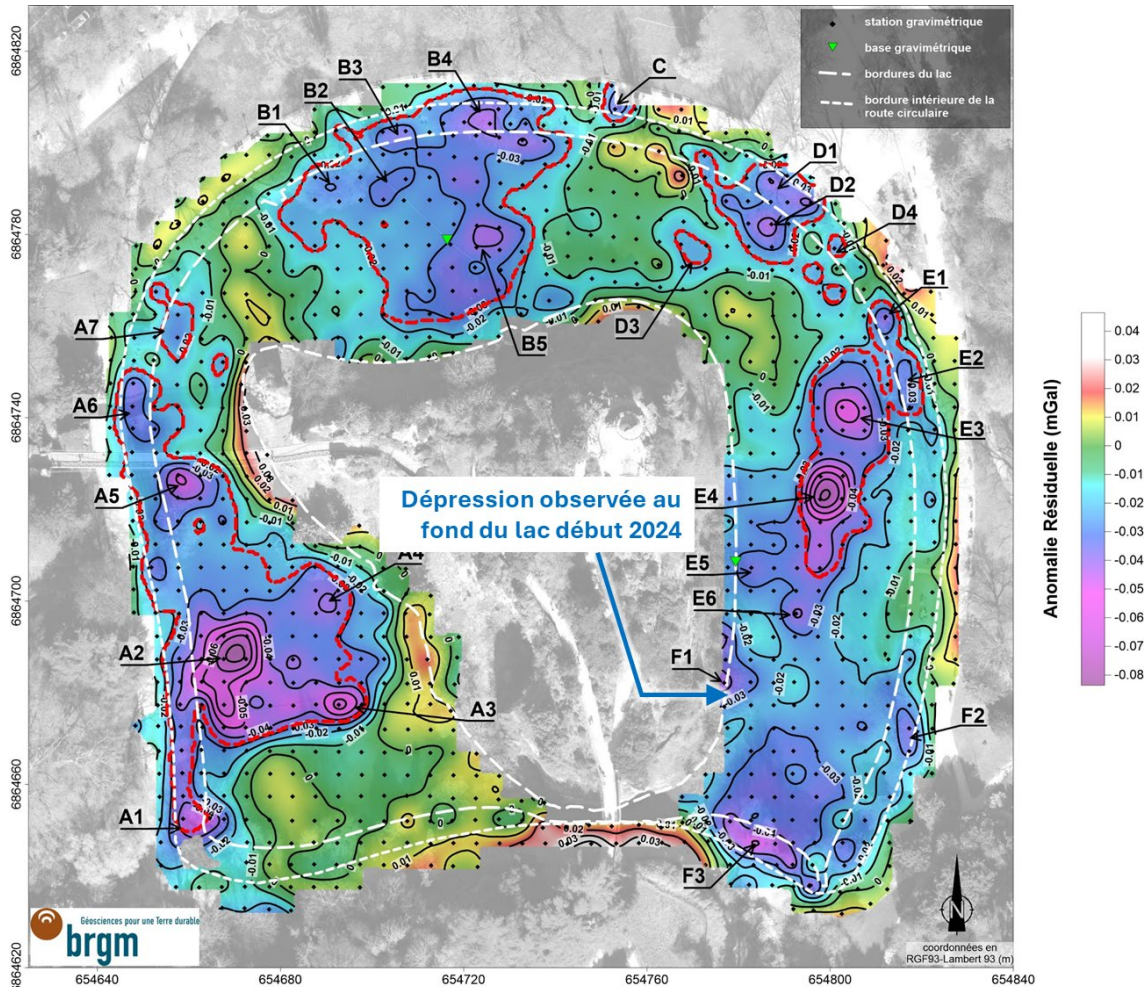
La carte de la Figure 8 présente les 27 anomalies résiduelles négatives retenues (défauts de masse dont les amplitudes maximales varient de -0,023 mGal à -0,083 mGal). Elles sont soit peu étendues, soit jointives entre elles, formant alors de grandes plages (5 secteurs nommés de A à F sur la carte). Ces zones moins denses peuvent être liées à des « décompressions » (vides, francs ou remblayés).

Figure 8. Carte d'anomalie résiduelle. Les anomalies négatives significatives sont entourées par un trait rouge discontinu. Les anomalies de la présente étude sont numérotées de A1 à F3 (BRGM)

- La forte anomalie microgravimétrique localisée au sud-ouest du lac (anomalie A2, avec une amplitude maximale à -0,080 mGal) coïncide non seulement avec une zone plus importante de vides (qui s'explique, après ouverture, par un coffrage perdu : un des vides découverts sous la surface du radier mesure 2,3 x 5 m pour 0,75 m de profondeur : *Figure 9*), mais aussi à un endroit où l'exploitation à ciel ouvert était étendue et profonde (avec donc un important volume de remblais, moins denses que l'encaissant).

- A l'est, trois des quatre zones de carrière souterraine découvertes en sondage coïncident avec une zone d'anomalies gravimétriques marquées (E3-E4, avec l'amplitude maximale observée pour l'étude, à -0,080 mGal) ; la dernière se trouve également sur une anomalie, mais moins marquée (-0.030 mGal environ).

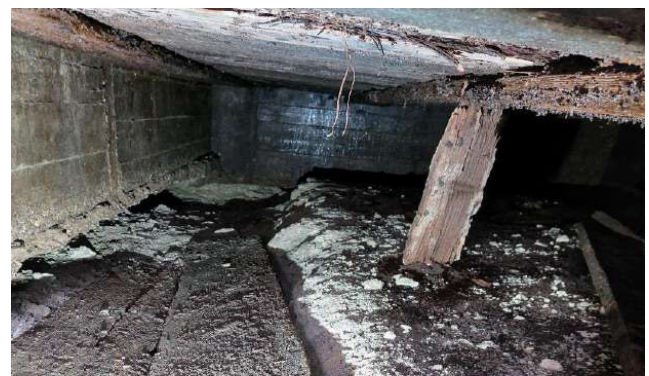
Des fouilles au bord du lac et depuis le fond du lac ont également découvert de nombreuses zones vides, étendues sur quelques mètres carrés et peu profondes, hautes de quelques décimètres au plus (Figure 9 – fouille localisée au niveau de l'anomalie microgravimétrique A2 et de l'anomalie radar RA2).

Figure 9. Vide découvert au sud-ouest du lac lors des investigations géotechniques (GeoEst)
