D'une anomalie de sondage au confortement d'une galerie antique en zones à risques géotechniques de Lyon.

From a drilling anomaly to the reinforcement of an ancient tunnel in areas of geotechnical risk in Lyon.

Catherine Pothier ^{1,*}, Nicole Bouillod ², Claire Clement ³, Louis Vinet ⁴, Benoît Chalbos ⁵

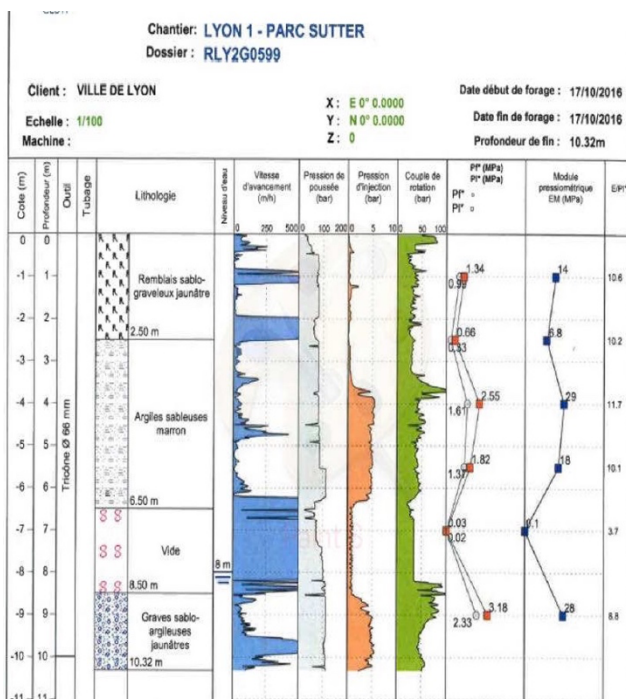
Figure 4. Sondage SP2

Dans ce cadre, différents sondages ont été réalisés. Lors de l'analyse du dossier, les experts de la Commission des Balmes ont relevé que le carottage effectué au droit du sondage pressiométrique SP2 (à droite de l'aire de jeux), met en évidence (figure 4) une zone décomprimée. Celle-ci est décrite comme une passe de limons argilo-sableux très décomprimée, dont le toit se situe entre 5,5 et 6,4 m/TA (terrain actuel) et la base entre 7,5 et 10,3 m/TA. Aucun bloc, pierre ou vestige de béton n'ayant été rencontré au droit du carottage à la profondeur de l'anomalie, aucun lien direct ne peut être établi avec un potentiel réseau de galeries. Toutefois, suite à ces analyses, l'hypothèse d'un départ de cloche de fontis a été évoquée par les experts, entraînant la prescription de sondages complémentaires.

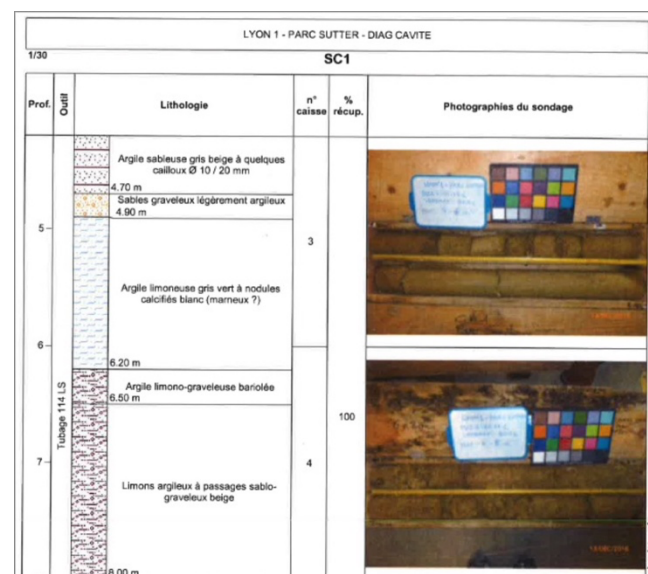
Figure 5. Photos du sondage carotté

jaunes. Au droit de deux sondages, on retrouve un profil de diagraphie identique avec des vitesses d'avancement très élevées, comprises entre 700 et 800 m/h, bien que restant inférieures aux valeurs mesurées à vide (1000 m/h). On y rencontre une formation d'argile décomprimée dont le toit se situe entre 5,5 et 6,4 m/TA et la base entre 7,5 et 10,3 m/TA. Au droit du carottage (au milieu de l'aire de jeu), cette formation est de nature essentiellement argileuse (teintes brunes, beiges et vertes) et de consistance très molle. Il convient de noter la présence de passages décimétriques plus sableux et d'autres plus graveleux. L'examen visuel des carottes du sondage révèle des terrains graveleux puis sableux grossiers dans les deux premiers mètres, suivis de terrains argilo-silteux comportant quelques passées à galets. Entre 6 et 8 m, dans la zone du vide suspecté, les matériaux sont silto-argileux jaunes avec de discrets bariolages d'oxydation. Une désorganisation du matériau suite au carottage témoigne d'une faible cohésion associée à une nature plutôt limoneuse (figure 5).

À 6,20 m, une particularité est observée : un passage de couleur marron contenant des fragments noirs et une trace demi-centimétrique rouge brique, témoignant d'un épisode potentiellement anthropisé. De part et d'autre de cette anomalie, le matériau géologique est de même nature. Les derniers mètres sont plus nettement argileux, avec des passées de galets et l'intersection d'un bloc de gneiss foncé partiellement altéré (un autre élément anguleux ayant été retrouvé un mètre au-dessus). Il est important de préciser que ce type de blocs peut avoir été utilisé comme dalot dans d'anciennes galeries. Cet horizon argileux, avec son niveau caillouteux au sommet, pourrait favoriser des circulations d'eau. Le sondage

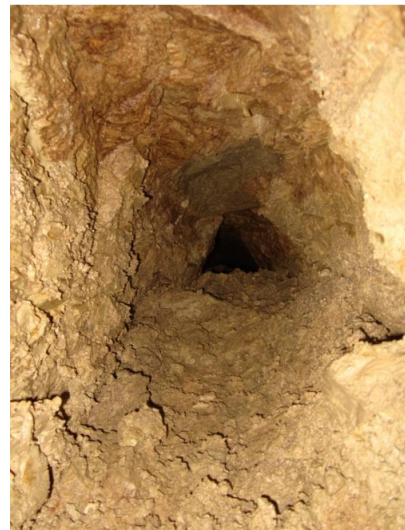
Une galerie effondrée, orientée vers le nord, a été mise au jour. Le réseau semble se prolonger sur au moins 5 mètres, marqué par de fortes venues d'eau et la présence de racines visibles sur les parois. Les investigations se sont poursuivies sur quelques dizaines de centimètres supplémentaires. Une descente au fond du puits a permis de confirmer la présence du toit d'une galerie écroulée s'orientant vers le haut du parc (nord-est) (figure 6). Dans la direction opposée, une autre amorce de galerie a été identifiée ; bien que totalement foudroyée (écroulée), un dalot de type romain y a été repéré. À une profondeur finale de 7,60 m, le chantier a été interrompu et le puits sécurisé, dans l'attente de l'examen du dossier par la Commission des Balmes le jeudi 21 septembre.

Figure 6. Galerie écroulée

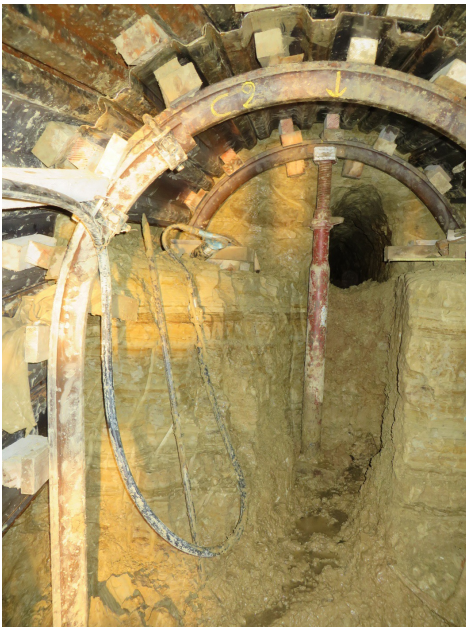
novembre, le fond de fouille atteignait environ 9,60 m. Le blindage de l'antenne nord de la galerie a débuté, parallèlement à la découverte d'un dalot en gneiss. Des drains en PVC ont été installés pour faciliter l'exhaure. Au 15 novembre, l'antenne nord était confortée sur plusieurs mètres. Elle est creusée au sein d'une formation miocène composée d'argiles litées, présentant des alternances de niveaux argileux, finement sableux ou silteux. Si le litage horizontal d'origine est très net en zone stable, il apparaît perturbé au droit du puits : la formation y est disloquée par l'insertion d'une couche de colluvions graveleuses à matrice argilo-sableuse le long du versant (figure 7).

Figure 7. Vue de la galerie après dégagement

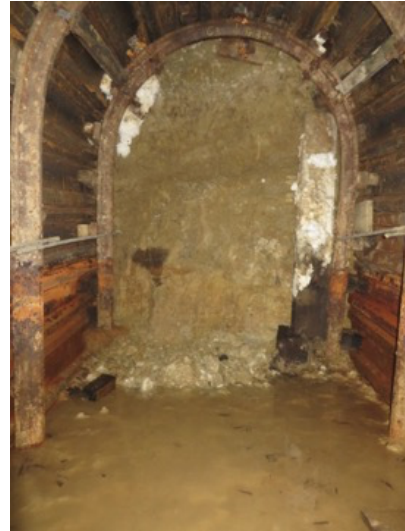
de la galerie ancienne, au niveau des arrivées d'eau, bien que la voûte demeure stable (figure 8). Cependant, lors de l'inspection de novembre 2022, les matériaux argileux en partie haute des piédroits et de la voûte commençaient à perdre de leur consistance et à se déliter sous l'effet de l'atmosphère saturée en humidité.

Figure 8. Front de taille aval

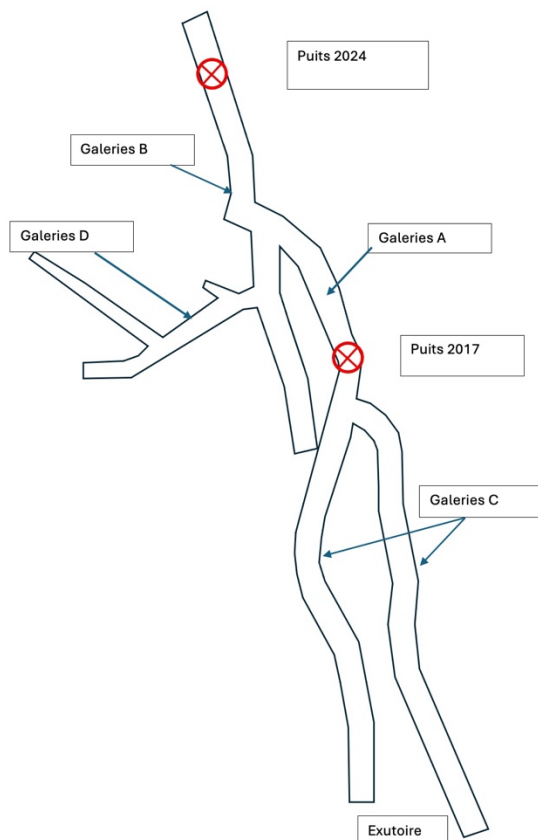
Figure 9. Schéma de la galerie

La reconnaissance de la branche B s'est poursuivie jusqu'à une zone d'éboulis. Il apparaît que ce que l'on peut définir comme un fontis (obstruction, effondrement du toit et débouillage de matériaux boueux) résulte d'un exhaussement du niveau du radier d'environ 1,25 m. La galerie se poursuit donc avec les mêmes dimensions à une cote supérieure. Cette configuration a contraint l'entreprise à interrompre la reconnaissance, la progression en pente ascendante étant techniquement complexe. Un second puits a été creusé à l'été 2024 en amont de cette zone pour sécuriser la suite des travaux.
