Travaux de reconnaissances et recommandations de mise en sécurité pour la gestion d'effondrements sur la commune de Bienvillers-au-Bois (62)

Reconnaissance work and safety recommendations for managing collapses in the municipality of Bienvillers-au-Bois (62)

Amélie LECOMTE^{1*}, Catherine PINON¹, Thomas RICHARD², Laurence RYCKELYNCK³,
Marie-Laure DE FRU⁴

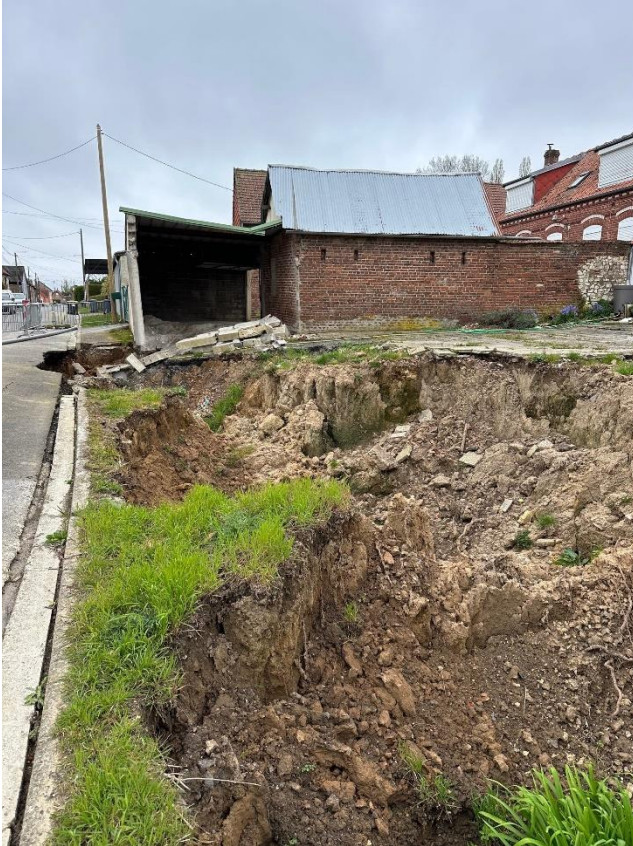
Depuis décembre 2022, plusieurs effondrements (Figure 1) sont apparus sur la commune de Bienvillers-au-Bois (62), impactant une zone d'environ 800 m². Deux habitations ont été évacuées et la route fermée à la circulation par un arrêté de mise en sécurité au titre de la police générale du Maire.

Figure 1: Effondrements survenus en 2023 et 2024 rue Cocriamont à Bienvillers-au-Bois

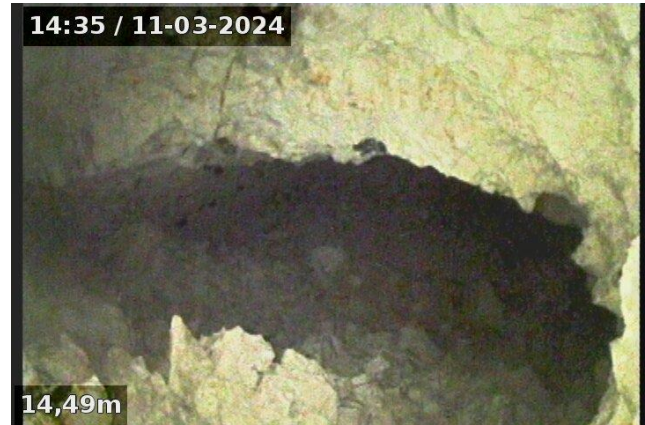
Ces effondrements semblent liés à d'anciens ouvrages souterrains. Cette hypothèse est appuyée par les premiers éléments d'investigation et notamment par une photographie provenant de l'un des forages, qui permet de distinguer un vide franc situé à 14,5 m de profondeur (Figure 2).

Figure 2: Photographie du vide observé en forage

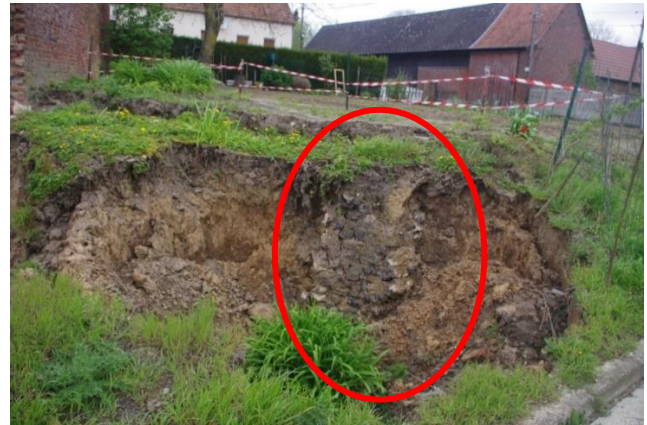
Parallèlement, un autre indice a été identifié en surface. Dans l'un des effondrements, un ouvrage circulaire en partie effondré (Figure 3), dont le revêtement semble être constitué de silex, laisse penser à la présence d'un ancien puits.

Figure 3 : Ouvrage circulaire avec revêtement en silex observé dans l'un des effondrements

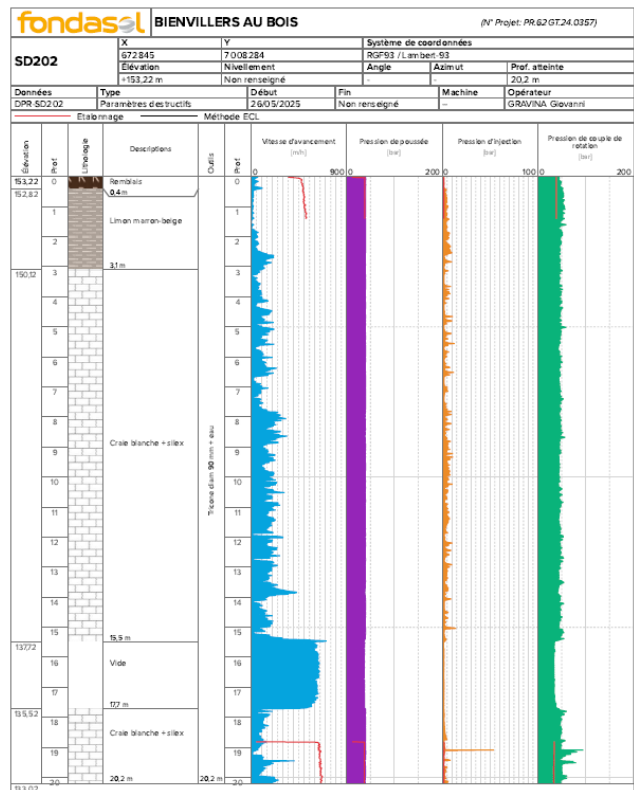
Figure 4 : Exemple de log de forage présentant un vide entre 15,5 et 17,7 m de profondeur

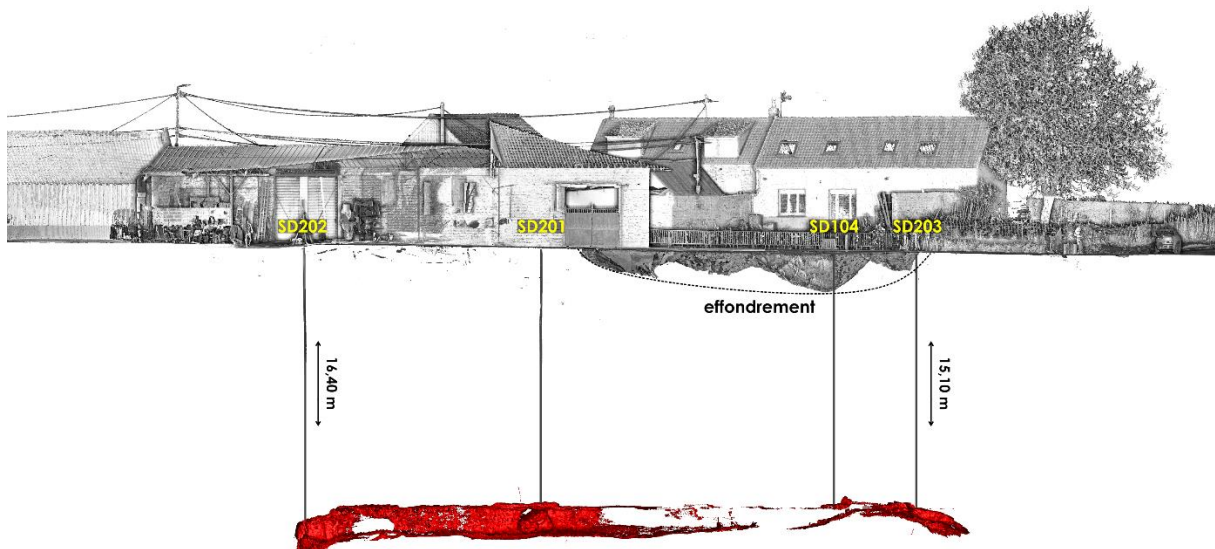
Figure 6: Vue en coupe (sud-ouest / nord-est) des galeries souterraines relevées par forages rue Cocriamont (IGECAV)

Ces investigations ont mis en lumière une ancienne carrière souterraine, non connue antérieurement, creusée dans la craie blanche à silex et située entre 15 m et 19 m de profondeur (Figure 6).

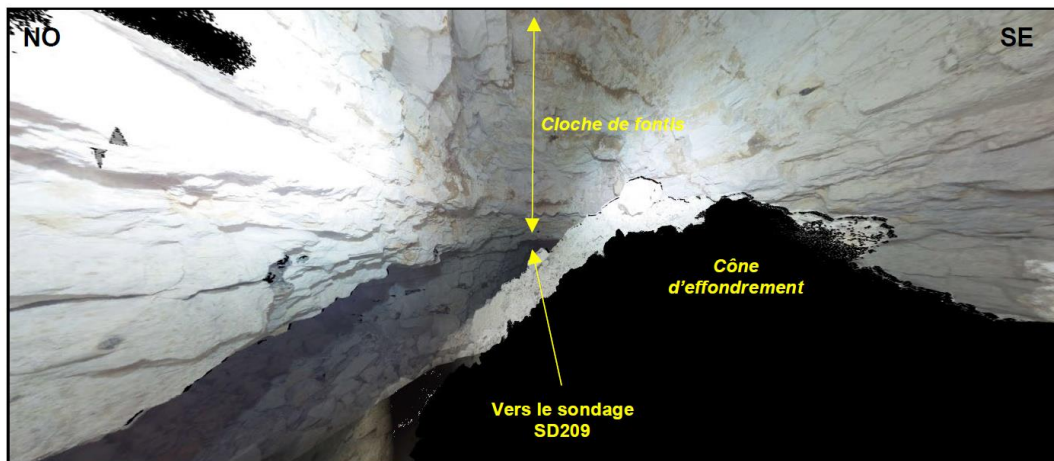
Figure 7: Photographie, depuis le forage SD302, d'une cloche de fontis (IGECAV)

La dimension de ces galeries varie de 3 m à plus de 5 m de largeur avec une hauteur maximale de 2 m (très variable à cause de nombreux éboulis au sol des galeries, Figure 10). Considérant les investigations faites et la cartographie résultante, il est difficile à ce stade de déterminer si les effondrements survenus entre 2022 et 2024 sont liés à la rupture du ciel de la galerie centrale et/ou de celle située plus au nord. La galerie la plus au sud est, quant à elle, toujours en place mais apparaît très dégradée. En particulier, des cloches de fontis ont été observées ; certaines remontent d'environ 2 m au-dessus du toit de l'exploitation (Figure 8 et Figure 7).

En premier lieu, il sera procédé au remblayage des cratères d'effondrement en surface puis des montées de voûte observées en souterrain.

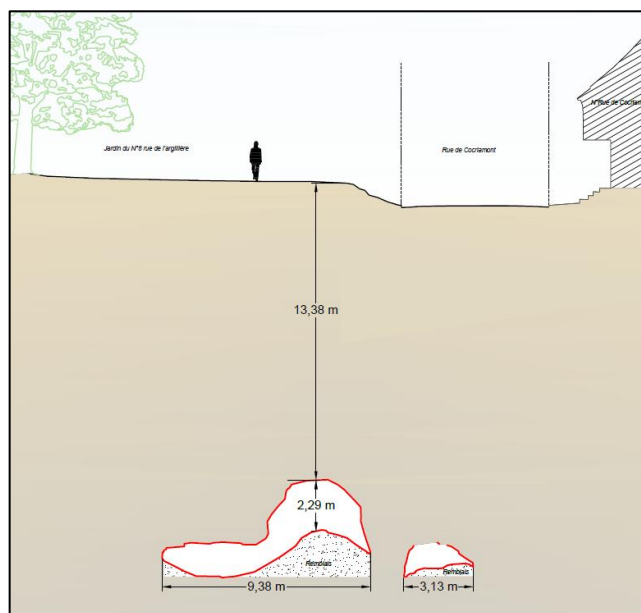
Figure 8: Coupe au droit d'une des cloches de fontis (IGECAV)

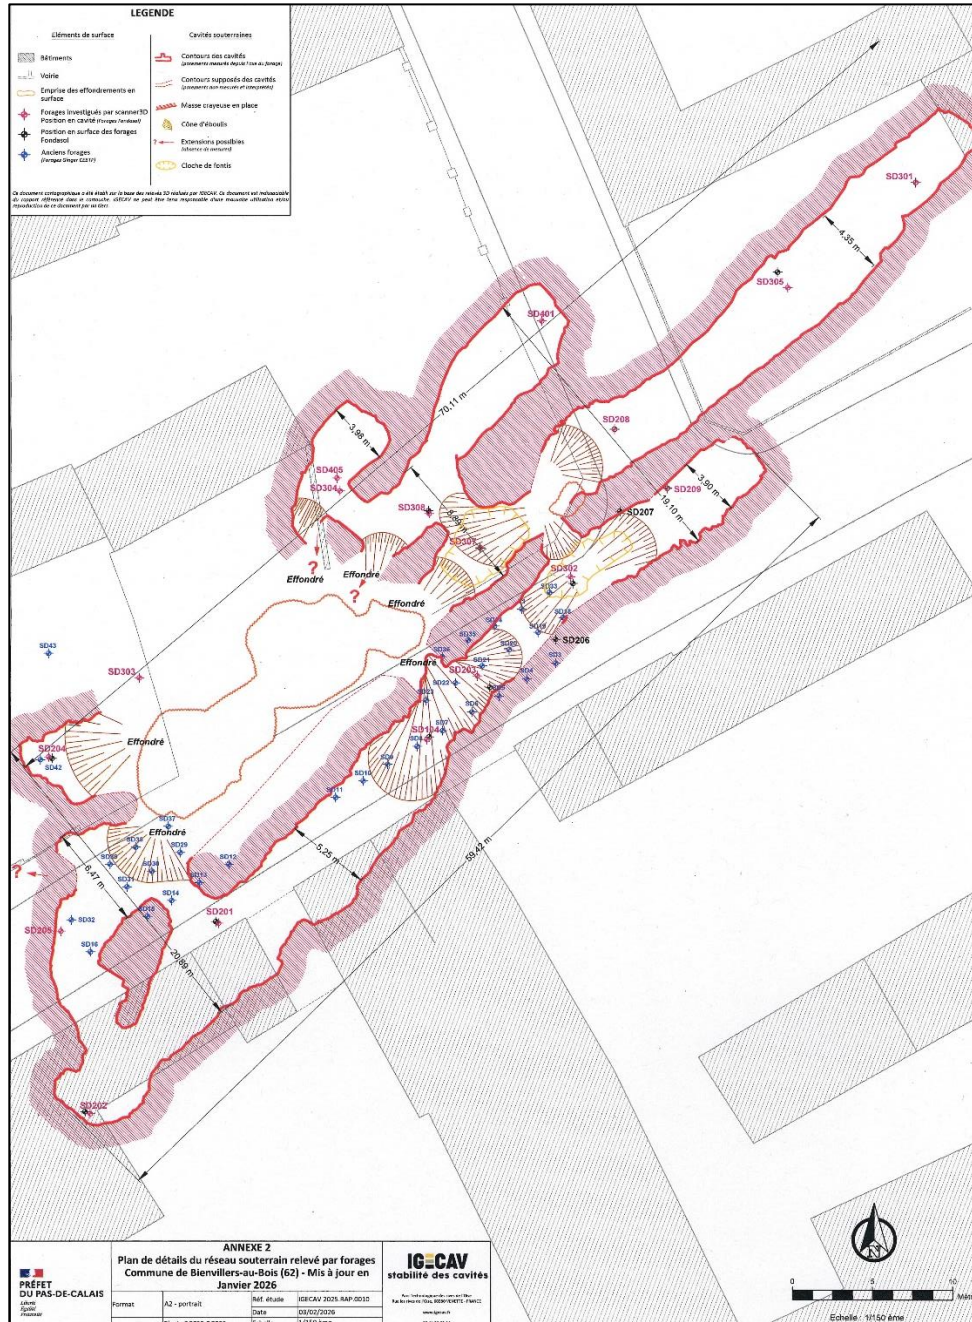
A ce jour, plusieurs galeries parallèles orientées nord-est / sud-ouest avec quelques recoupes entre elles (au moins trois visibles) ont été repérées (Figure 9).

Figure 9: Plan des cavités souterraines relevées par forages à proximité de la rue Cocriamont à Bienvillers-au-Bois (IGECAV)

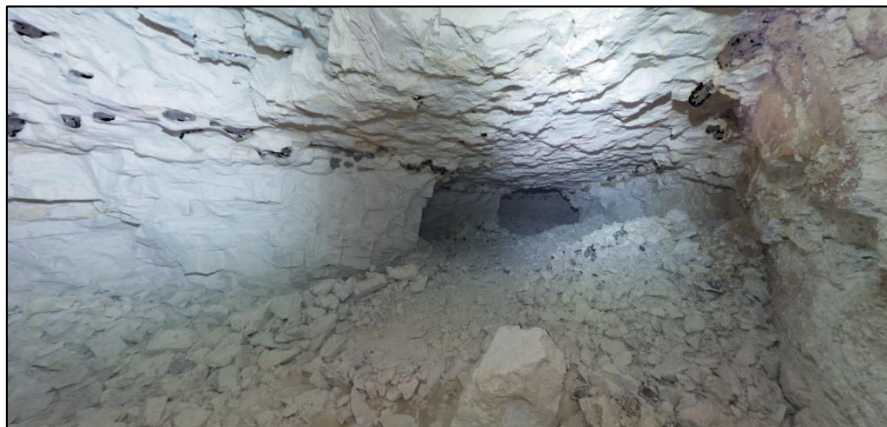
Figure 10: Photographie, depuis le forage SD205, du réseau souterrain (IGECAV)

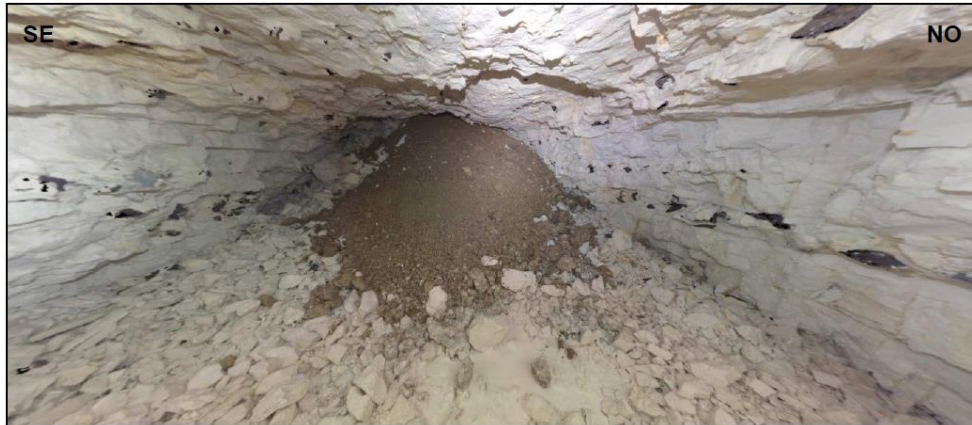
Les prises de vue dans la cavité révèlent une craie très fracturée, avec un faible coefficient de foisonnement (Figure 11). On observe également une couche, localement épaisse (3 à 5-6 m), de limon marron en subsurface. Ces facteurs favorisent le phénomène de remontée de fontis vers la surface (terrains peu cohérents).

Figure 11: Photographie, depuis l'un des forages, d'une partie de la cavité obstruée par les éboulis (craie et limons) de l'un des effondrements observés en surface (IGECAV)

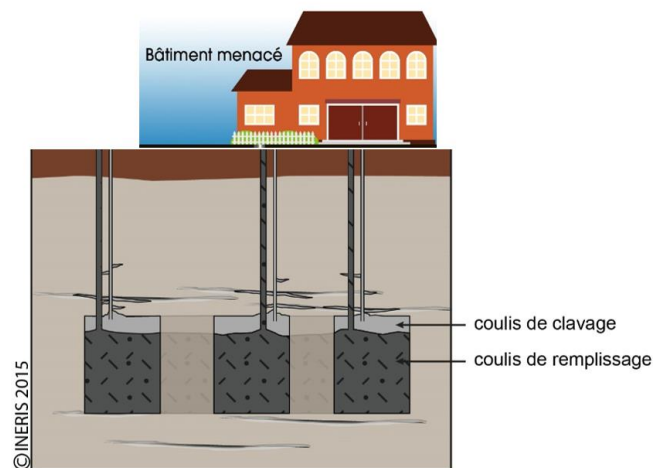
Figure 12 : Principe de comblement de cavités souterraines en zone urbanisée

Compte tenu de la configuration et de l'état de dégradation avancée des cavités souterraines, la seule méthode capable d'assurer la sécurité des enjeux de surface (voirie et bâtis) est le comblement total du vide réalisé par forages depuis la surface (Figure 12).

Dans le contexte spécifique de la rue Cocriamont et des zones bâties adjacentes, un remblaiement complet par clavage est recommandé afin d'empêcher tout mouvement résiduel en surface.
