Confortement d'un mur de soutènement en maçonnerie à Angoulême - Gestion d'un incident dans un contexte ferroviaire et urbain

Strengthening of a masonry retaining wall in Angoulême – Incident management in a railway and urban environment

1 SNCF RESEAU – Département des Ouvrages d'Art, La Plaine Saint Denis (93), France

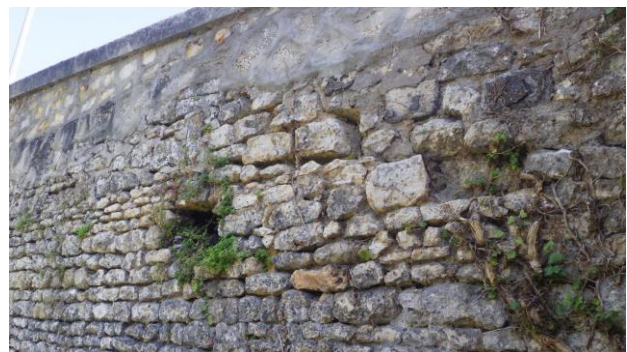
Figure 2. Etat du mur en 2021

La surveillance de l'ouvrage met en évidence la présence d'une végétation rampante relativement dense sur le mur qui nécessite des opérations de débroussaillage régulières, pour pérenniser l'ouvrage et permettre de bonnes conditions d'inspection. Depuis les années 2010, le mur se dégrade progressivement (Fig. 2), avec du disjointoiement profond, une perte de liant (joints sableux), l'apparition d'un léger déversement et des défauts d'assainissement liés à l'absence de barbacane. La présence et le maintien du bon état des dispositifs de drainage conditionnent la pérennité de l'ouvrage.

Bien qu'un léger déversement ait été détecté lors des suivis, celui-ci ne présentait pas d'évolution cinétique significative jusqu'en 2023. Toutefois, l'état de dégradation générale avait conduit à préconiser des travaux de confortement préventif. La concrétisation du projet a cependant été retardée par des

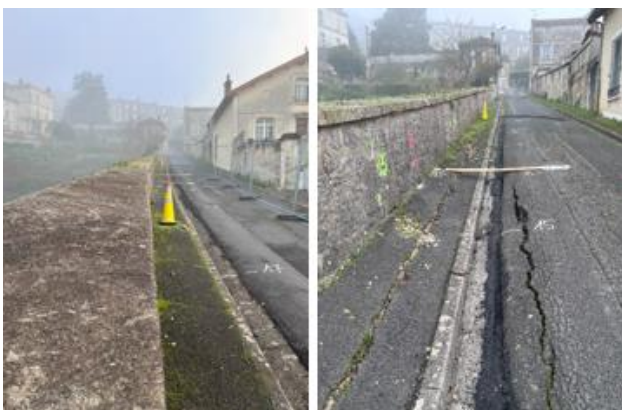
Figure 3. Déversement du mur et affaissement

Les évolutions sont de l'ordre du centimètre par jour. Aucun mouvement n'est constaté sur les habitations. Les réseaux enterrés de la voirie sont recensés et inspectés, aucune avarie n'est détectée. Après cinq jours, l'affaissement de la chaussée atteignait 25 cm (Fig. 3). La stabilité du mur a alors été jugée critique, interdisant toute intervention humaine directe à son contact (pose d'ancrages d'urgence de type croix de Saint-André par exemple) en raison d'un risque d'effondrement imminent.

A partir du 18 décembre, le parapet et 0.75m du mur sous la chaussée sont démolis. Des sacs de type « big-bag » remplis de ballast sont mis en place sur la piste, sur 2 à 3 niveaux, pour créer une capacité de réceptacle provisoire d'éventuelles chutes de parties résiduelles du mur. Ces dispositions ont permis de garantir un niveau de sécurité suffisant pour autoriser la réouverture des circulations ferroviaires à 30 km/h sur la voie 1, le 21 décembre, permettant un minimum

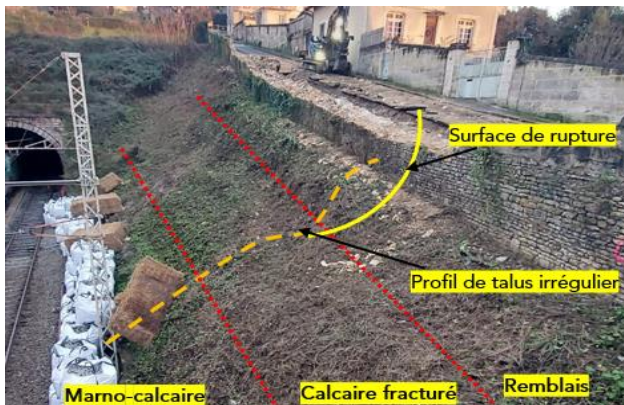
Figure 4. Synthèse du diagnostic géotechnique

L'expertise sur site, les investigations réalisées, et l'analyse de l'historique ont permis d'établir un diagnostic de l'incident (Fig. 4). Bien qu'aucun événement pluviométrique majeur n'ait été enregistré avant l'incident, la rupture de stabilité provient d'une conjonction de facteurs aggravants :

- La dégradation progressive du mur (joints / déversement), le défaut de travaux de régénération (rejointoiement, ancrages), l'absence de barbacanes dans un contexte hydrologique défavorable (nappe haute, avec la présence d'une ancienne source dans le secteur et de puits dans les jardins).
- L'évolution au niveau de la voirie (chaussée réhaussée, intégration de réseau) qui a augmenté la sollicitation sur le mur.

- La présence de sols aux caractéristiques moyennes à médiocres en assise de mur (poinçonnement).

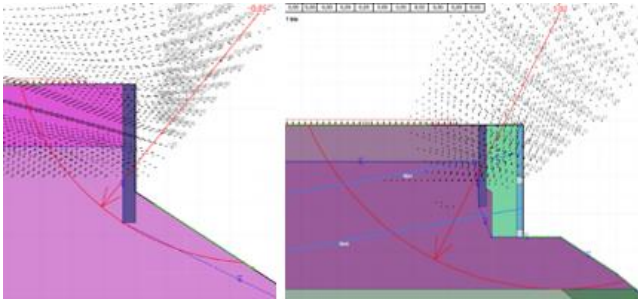
Figure 6. a) stabilité initiale : 0.85 - b) stabilité globale paroi : 1.02

L'analyse de la situation avant travaux, basée sur le profil géotechnique de synthèse, confirme l'instabilité du site avec un coefficient de sécurité de 0.85 en approche unitaire (Fig. 6a). Les calculs de stabilité sous combinaisons fondamentales démontrent l'efficacité de la paroi en écailles ADOC® :

- Stabilité de la paroi seule : Un coefficient de sécurité de 2,24 est obtenu pour la structure de soutènement isolée.
- Stabilité incluant les remblais résiduels : En tenant compte de l'épaisseur d'environ 1,0 m de remblais non repris sous l'assise (et sans l'apport du clouage incliné), le coefficient s'établit à 1,02 (Fig. 6b).
- Stabilité globale (grand glissement) : En intégrant la paroi clouée et le clouage incliné du talus, le coefficient de sécurité atteint 1,58. Ce résultat est jugé satisfaisant et conforme aux
