# Mise en sécurité d'un ancien puits minier par un bouchon autoportant en jet grouting : Puits Rivat à Genilac

## Securing an old mine shaft with a self-supporting jet grouting plug: Rivat shaft in Genilac

Meriam KHEMAKHEM<sup>1</sup>, Boris DELMAS<sup>2</sup>, Joao Victor MUSSI<sup>3</sup>, Stéphane BRÛLÉ<sup>4</sup>

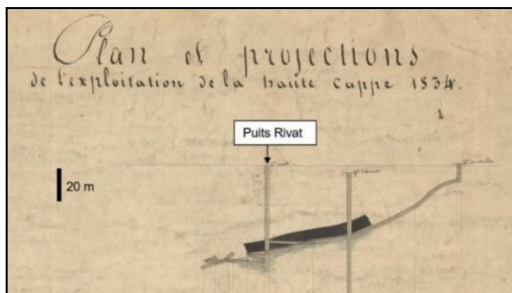
Figure 1 : Coupe des travaux d'exploitation de la Haute Cappe de 1834 (extrait sur plan d'exploitation du 15 mars 1835, source : Archives Départementales de la Loire)

La couche charbonneuse de la Grande Masse avait été interceptée vers 45 m de profondeur d'après une coupe de 1834 (cf. Figure 1) et comprenait **3 recettes** selon cette même coupe. D'après cette figure, la première recette est située au toit de la couche de la Grande Masse (45 m de profondeur). Les profondeurs des deux autres recettes ne sont pas précisées.

Selon la coupe de la Haute Cappe de 1834 (cf. Figure 1), si les galeries souterraines indiquées sous la couche de la Grande Masse représentée en noir sont en prolongation verticale du puits, la longueur du puits dépasserait 55 m (base de la profondeur de la Grande Masse par rapport au TN en 1834) en cohérence avec les données de CdF.

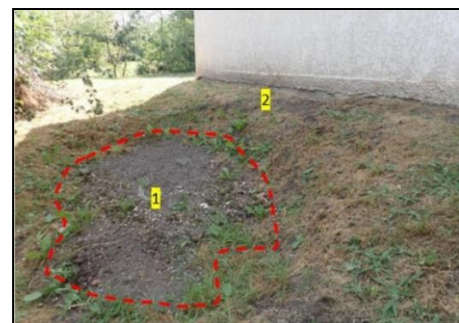
- une dépression globalement circulaire de 2,5 m à 3 m de diamètre et de 0,5 m de profondeur au centre fût constatée à l'angle des façades nord-est du garage et sud-est de l'habitation ;
- les bords de la dépression présentaient une fracture située à environ 0,5 m du garage et 2 m de l'habitation (extrados présumé du puits).

Figure 3 : Vue du désordre et de la façade du garage en septembre 2019 (1) Zone de la dépression (2) Limite du garage sur radier (source GEODERIS)

Les tassements s'accroissent en 2021, après de fortes pluies. La DREAL mandate GEODERIS pour un diagnostic et l'origine minière du désordre est confirmée. Il s'agit d'un « effondrement localisé vraisemblablement dû à la mobilisation des remblais présents en tête du puits ». Cet effondrement localisé s'expliquerait par :

- un mauvais compactage des matériaux de remblaiement du puits,
- un entraînement de fines lié à l'infiltration des eaux météoriques.

Compte tenu de la taille du puits (diamètre interne de 2,5 m et profondeur de 55 m) et en l'absence de données quant à son mode fermeture, une mise en sécurité pérenne dans les meilleurs délais est préconisée par GEODERIS pour éviter un débouillage plus conséquent.

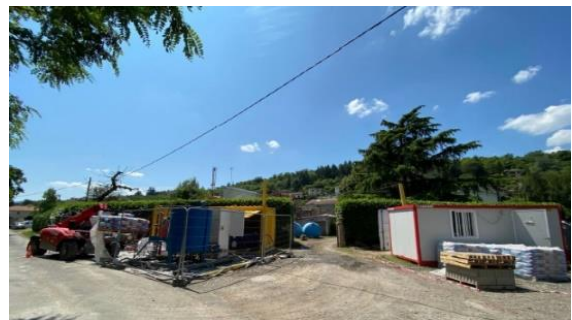
L'atelier de jet grouting (de confection et d'injection du coulis) a été installé à l'entrée de la propriété, le coulis étant acheminé via des tuyaux jusqu'à l'atelier de forage situé au droit du puits. Durant la phase de préparation des travaux, le terrain a été mis à plat.

Figure 9: Atelier de jet grouting et base vie à l'entrée de la propriété

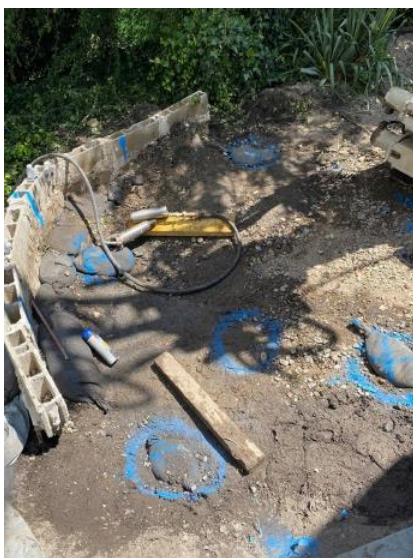
Figure 11: Repérage en tête du puits de la position des inclusions en jet grouting réalisées
