# Retour d'expériences sur les adaptations de protection de talus dans les roches sédimentaires triasiques lors des travaux de la STEP Abdelmoumen au Maroc.

## Observational approach to rock excavation for the Abdelmoumen Pumped Storage Plant in Morocco

Thomas CHAUVIN<sup>1\*</sup>, Yann MARTINOL<sup>2</sup>

*1 Vinci Construction Grands Projets, Nanterre, France*

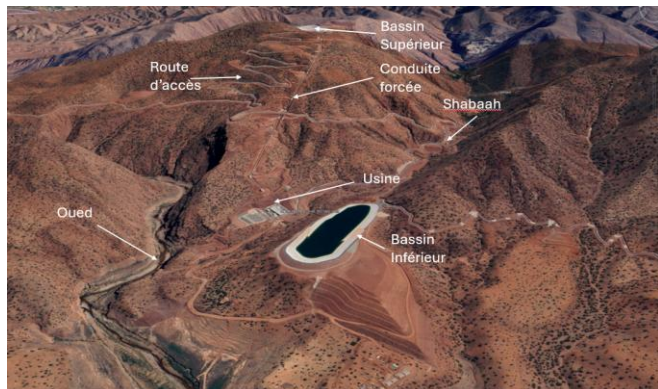
Figure 1 : photographie aérienne du projet (Google earth consulté en novembre 2025)

Le projet, présenté en figure 1, consiste en la réalisation de deux réservoirs d'eau d'un volume utile de 1 300 000 m<sup>3</sup> chacun, séparés par un dénivelé de 700 m. Les réservoirs sont reliés par une conduite hydraulique de 3 km, dont 1 km en souterrain et 2 km en aérien (CF) installée sur le flanc de la montagne. Sur cette conduite, une centrale hydroélectrique, équipée de deux groupes turbine-pompe de 175 MW chacun, permet de transférer le volume d'eau vers le bassin supérieur en mode pompage, afin de stocker de l'énergie, ou vers le bassin inférieur en mode turbinage, pour produire l'électricité. Une station de pompage pour le premier remplissage et le complément, ainsi que 22 km de voies d'accès, complètent ces installations. Les travaux ont débuté en avril 2018. Ils sont désormais achevés et le projet est en service.

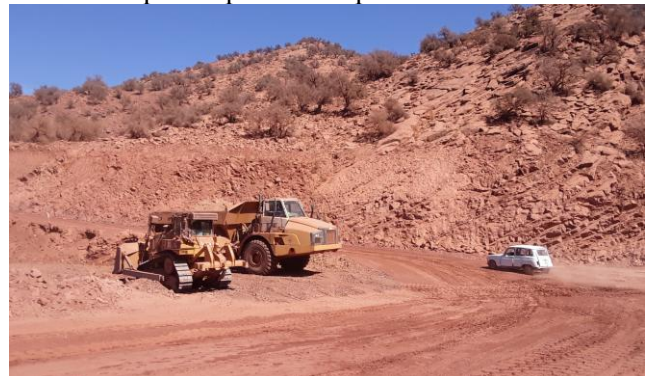
Figure 5 : usage des routes par les engins de chantier et les habitants des douars

L'usage des routes permanentes et pistes d'accès temporaires en phase travaux est important avec la circulation de nombreux engins et véhicules de chantier ainsi qu'un usage par les riverains beaucoup plus ponctuel. La figure 5 illustre cet usage mixte. Les routes seront en phase permanente utilisées quotidiennement par le maître de l'ouvrage pour ses inspections et opérations de maintenance et toujours sur une fréquence ponctuelle par les riverains.

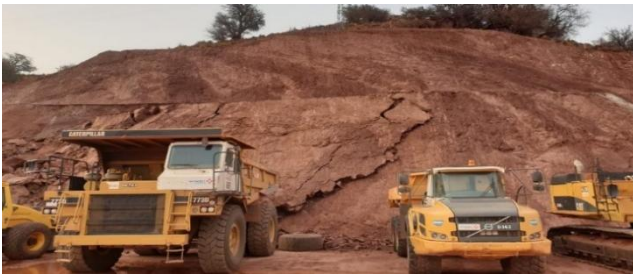
Figure 6 : rupture d'un talus d'argilite après une pluie importante

Cet exemple est une route d'accès avec les pentes de talus présenté en figure 4. La géologie rencontrée est une argilite. L'altération de cette roche est activée par les variations thermiques et le ravinement en cas d'épisode pluvieux. Le risque est le ravinement qui fragilise le massif rocheux et peut conduire à une

rupture localisée. Pour réduire ce risque des fossés de crête sont installés, lorsque la pente du terrain le permet. Un profil en travers avec une pente naturelle supérieure à  $60^\circ$ , ne permet pas la création de fossé en crête. Le talus de la figure 6 présente une rupture de la risberme causée par une infiltration d'eau. Afin de retenir les matériaux lâches, et les éventuels décrochements, une risberme intermédiaire (figure 7) faisant office de piège à matériaux a été réalisée. Cette risberme a été pentée vers une descente d'eau afin d'éviter l'accumulation d'eau. Ce dispositif nécessitera une maintenance afin de garder la risberme vide de matériaux.

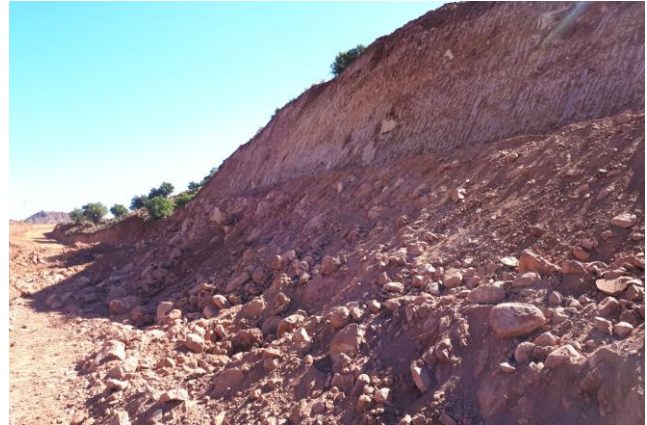
Figure 8 : talus présentant des alluvions

Ce cas est une piste d'accès temporaire, la géométrie de la figure 4 a été appliquée. Le contexte géologique rencontré se compose d'une terrasse alluviale gréseuse surmontée de colluvions (voir figure 8). La pente naturelle du talus d'alluvions exposée atteint environ  $70^\circ$ , potentiellement instable en cas d'épisodes torrentiels ou sous l'effet des vibrations générées par les activités du projet. Cette configuration géologique, non anticipée lors des études initiales, a été vérifiée calculatoirement. L'analyse a révélé un facteur de sécurité (FoS) de 1,27 (figure 9), inférieur au seuil minimal de 1,30. En conséquence, la géométrie a été révisée en adoptant un profil de pente 1H/1V dans les alluvions uniquement. L'analyse de cette configuration indique un FoS de 1,50 (figure 10), la nouvelle géométrie a été mise en œuvre en décalant les entrées en terre et en augmentant les volumes de matériaux excavés.

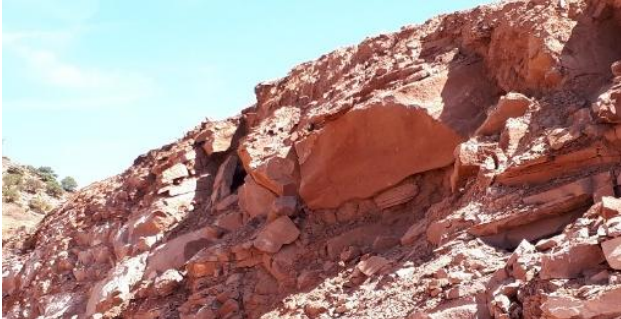
Figure 11 : photographie d'un talus présentant des dièdres et un pendage défavorable

La conduite forcée (CF) est un ouvrage permanent. Les pentes de talus sont les mêmes que celle des routes. Ce déblai est en majorité dans des grès présentant un pendage de  $60^\circ$  défavorable par rapport au sens de l'excavation. Le risque principal est à la chute de blocs ou de dièdres. Au vu de l'enclavement, il n'est pas envisageable de réaliser de la maintenance pour nettoyer un éventuel piège à caillou, et la chute d'un bloc constitue un risque inacceptable pour l'intégrité à long terme de l'ouvrage. La géométrie générale des pentes appliquée aux pistes d'accès ne s'est pas révélée être l'option la plus adaptée. Diverses inspections ont mis en évidence la présence de blocs de grès (figure 11) en surplomb de la CF, potentiellement instable.

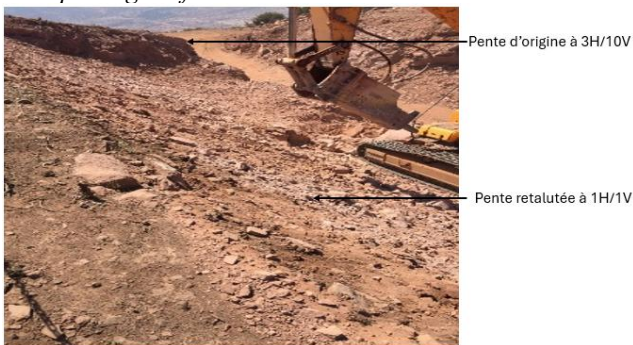
Figure 12 : talus du corridor de la conduite forcée en cours de reprise

Un essai de terrassement en minage a permis de confirmer qu'une pente à 1H/1V permettait au vu du pendage de mitiger le risque de chute de blocs. À la

suite de cette décision, tous les talus du corridor de la conduite forcée ont été couchés. La figure 12 présente la pente de talus originelle en cours de correction à 1H/1V. Cette solution augmente peu les volumes d'excavation car la hauteur de la majorité des talus est inférieure à 10m.

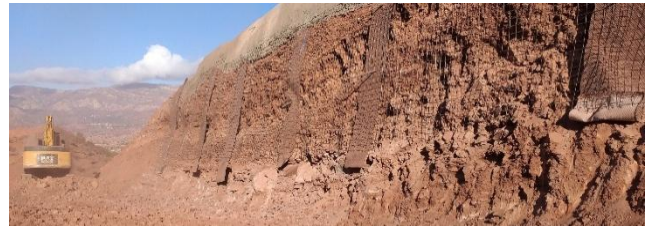
Figure 13: Réalisation d'un confortement en béton projeté pour limiter l'altération des roches

La solution de soutènement (figure 13) retenue consiste en la mise en œuvre d'un dispositif drainant à l'interface sol/béton projeté, suivi de la pose d'un treillis métallique soudé et de l'application d'un béton projeté. Des barbacanes de drainage ont été intégrées afin de dissiper les pressions hydrostatiques sur le parement. En raison de la topographie très raide du site, la construction d'un fossé de crête en haut du talus n'a pas été réalisable.

La route d'accès du projet constitue également la voie permanente desservant les douars (villages) environnants. Un des faciès géologiques rencontré est caractérisé par des bancs décimétriques d'argilites, avec des intercalations ponctuelles de grès. Le mécanisme d'instabilité est lié à l'altération des argilites, entraînant la désagrégation et la chute des bancs plus indurés (siltites, argilites, grès). La modification des pentes de talus entraînerait une surface d'exposition aux aléas des talus plus importantes et donc plus de risques.

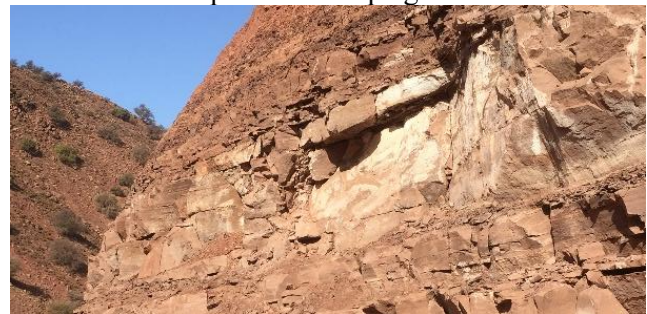
Figure 14 : talus de grès fracturé avec chute de dièdre

Cette situation est rencontrée fréquemment sur les routes et pistes du projet dans un contexte topographique très escarpé qui ne permet pas de modifier la pente. La géologie rencontrée se compose d'alternance de grès fracturés et d'interbancs d'argilites (Figure 14). Les routes comportent un élargissement temporaire de 3,5 m, qui ne sera pas utilisé par les habitants lors de la phase permanente, représenté en bleu sur la figure 4.

Le principal risque est la chute de blocs, le facteur déclenchant étant le ruissellement lié aux précipitations dont la gravité dépend de la hauteur des talus. Le fossé en pied de talus permet de faire fonction de "piège à cailloux" jusqu'à une hauteur de talus de 7 m maximum, démontrée avec une étude trajectographique.

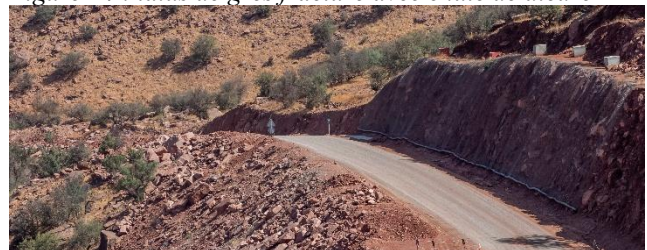
Figure 15 : installation d'un filet suspendu pour contrôler les chutes de blocs

Le risque de chute de blocs a été maîtrisé par l'installation d'un filet ancré et lesté associé à un piège à cailloux pour la phase provisoire et permanente (figure 15). Ce système nécessite un entretien régulier et un nettoyage pour maintenir le plaquage du filet contre le talus et pour vider le piège à cailloux.

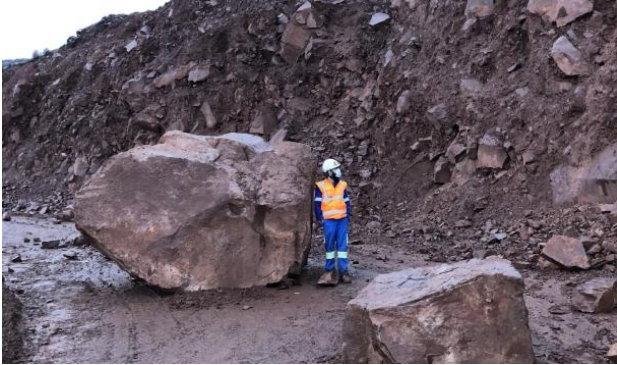
Figure 16 : chute de blocs après pluie importante

Lors de l'excavation de la tranchée, des couches broyées ont été rencontrées avec des blocs plurimétriques. Le risque est une érosion des matériaux fins qui pourrait conduire à la chute de très gros blocs. Cette chute a eu lieu après un événement soudain et intense de pluie (figures 16 & 17).

Le mécanisme d'effondrement est lié à l'érosion des éléments les plus fins et au sous-cavage.

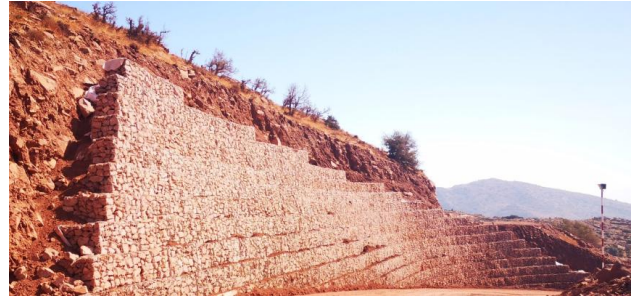
Figure 18 : talus de colluvions conforté avec un mur en gabions

En raison des contraintes géométriques, il n'a pas été possible de réduire l'inclinaison de la pente. Compte tenu de la présence de fissures et de la morphologie des blocs, les techniques de stabilisation par clouage des sols et par béton projeté n'ont pas pu être mises en œuvre. Afin de limiter l'érosion des particules fines, une solution de soutènement par mur en gabions a été mise en place. Cette technique, perméable à l'eau, permet de maintenir la stabilité de l'ouvrage tout en empêchant la migration des éléments fins, réduisant ainsi le risque de dégradation supplémentaire comme montré sur la figure 18.

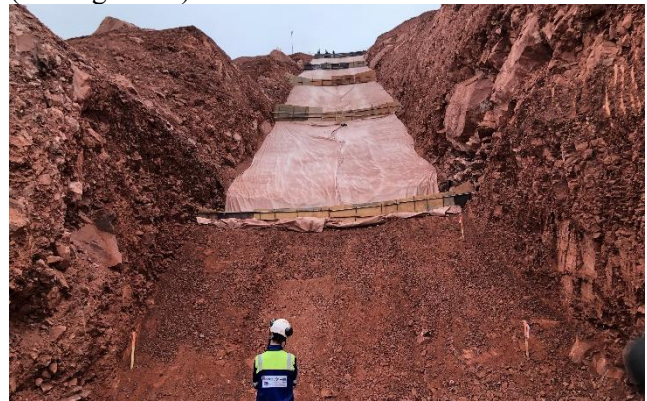
Figure 19 : talus dans les colluvions avec profil en long >math>>67\%</math>

Le tracé de la conduite forcée (CF) génère des profils en travers de faibles hauteurs, caractérisés par des pentes modérées du fait de l'intersection perpendiculaire des courbes de niveaux par la CF. Cependant, le profil en long est très pentu, et peut aller jusqu'à 67%. L'un des talus d'une hauteur de 16 m, présentant des colluvions dans une matrice silteuse, par suite d'un événement pluvieux en l'absence de drainage finalisé, a présenté un éboulement superficiel. Le ravinement a entraîné les fines et a conduit à déchausser les plus gros blocs. La figure 19 présente cette zone avant l'orage.

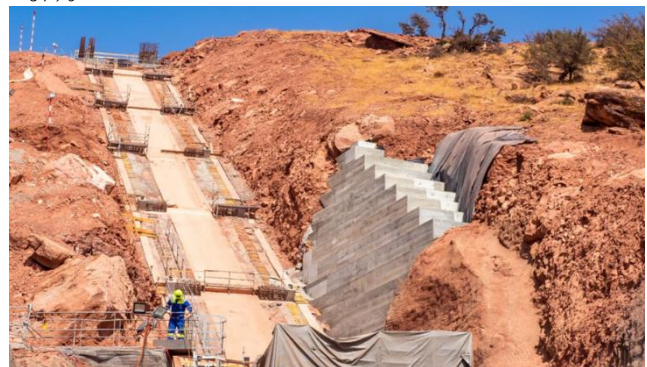
Figure 20 : Confortement mur poids en béton

Au vu de la pente et de la hauteur à reconstituer un mur en gabions n'était pas envisageable. Un mur poids en béton a été coulé afin de revenir à la géométrie initiale (voir figure 20).
