Evaluation de la durabilité des sols traités vis-à-vis de l'érosion par essais à l'Erodimètre à Jets Mobiles

Assessment of the sustainability of treated soils with regard to erosion using mobile jets erosion tests

Thibault COPPEE^{1,2*}, Lucile SAUSSAYE³, Christophe CHEVALIER⁴, Carlos MINATCHY⁴

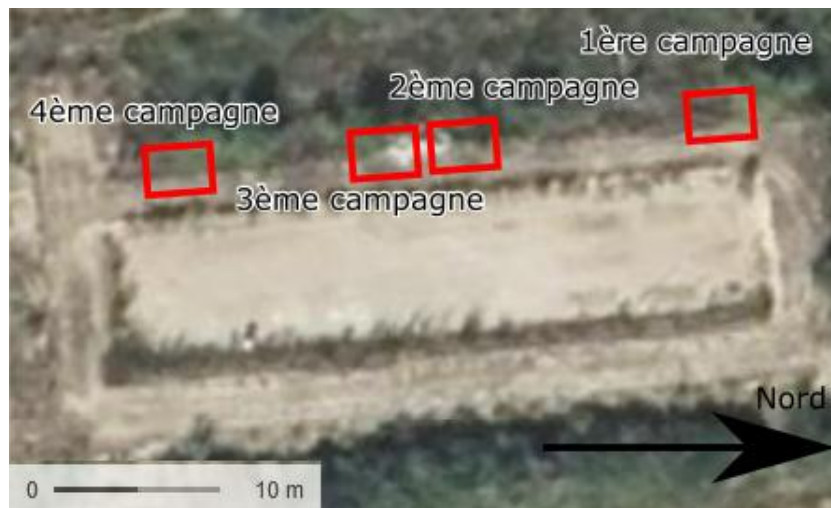
Figure 2. Localisation des campagnes d'essais

La sensibilité à l'érosion du matériau traité constituant la digue de ceinture du bassin a été suivie de 2020 à 2025 au travers de 4 campagnes de mesures en novembre 2020, juin 2021, avril 2022 et avril 2025 (Figure 2).

Pour chaque campagne d'essais, la position de réalisation des essais précédente n'a pu être conservée du fait de coactivité sur le bassin, de déblais recouvrant le talus entre deux campagnes, etc. Le talus de la digue ayant été réalisé en une seule phase de travaux, en octobre 2020, l'effet de la localisation des essais sur les résultats apparaît limité.

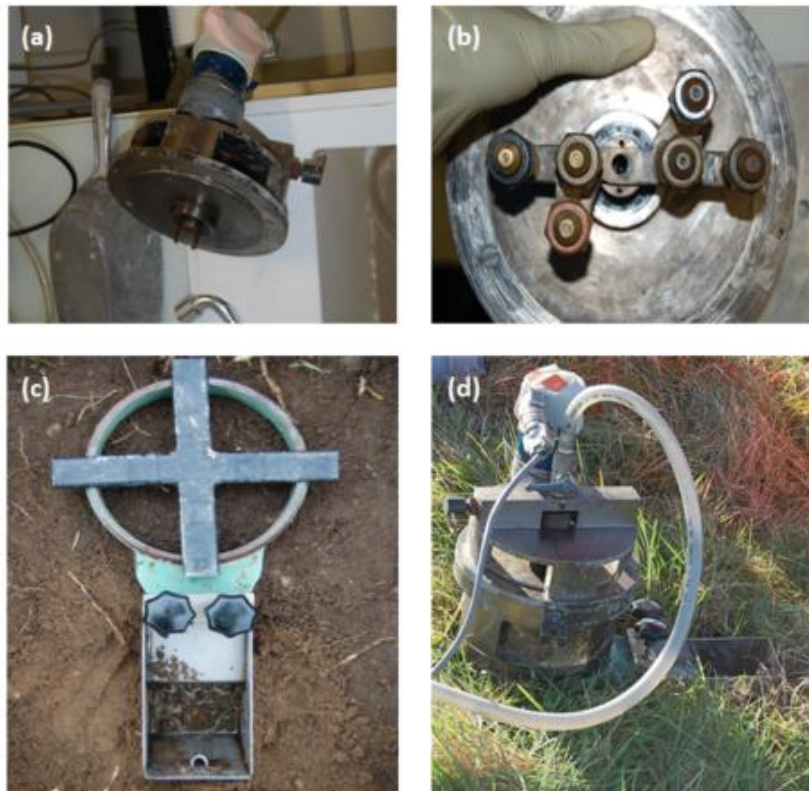
Figure 3. Présentation et mise en place de l'essai MoJET.

Le principe de l'essai consiste à soumettre le sol testé à 6 jets d'eau à pression constante (

Figure 3). Les six buses (ou gicleurs) ont un diamètre de 0,5 mm. L'essai est réalisé dans une

enceinte close de 15,2 cm de diamètre appelée chambre d'érosion.

La première étape consiste à préparer le sol en le rendant le plus plan possible et à supprimer les agrégats éventuels. La mise en place du dispositif nécessite l'insertion d'une trousse coupante au niveau du sol afin de maintenir étanche la surface d'essai (

Figure 3c) et ne pas perdre d'effluent. L'érodeur est ensuite déposé sur la trousse coupante pour pouvoir ensuite initier l'essai (

Figure 3d).

Lors de l'essai, les six jets sont envoyés perpendiculairement au sol (Figure 3a, Figure 4a), avec un débit constant. Ce débit est régulé par une pompe péristaltique.

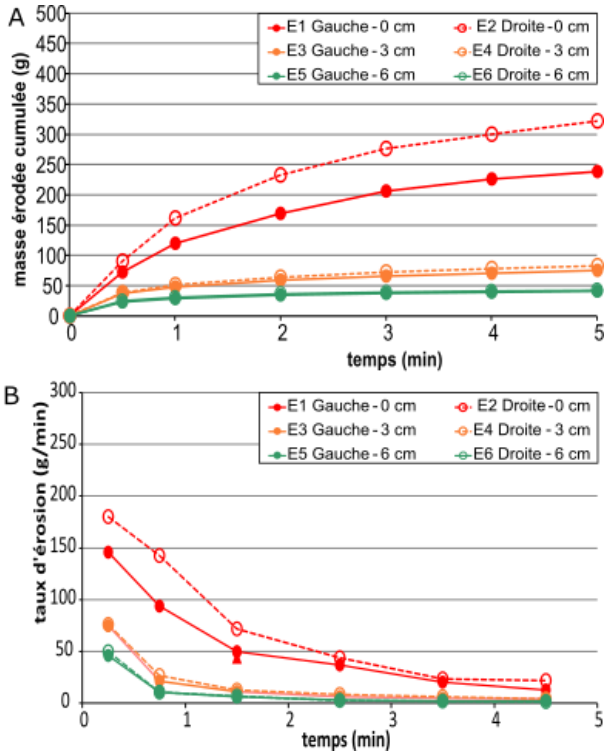
Figure 5. Résultats des essais MoJeT d'avril 2025 : A) masse de sol érodée cumulée, B) taux d'érosion en fonction du temps

Il est constaté un accroissement de la sensibilité à l'érosion sur les premiers centimètres de sols depuis la campagne initiale. Cette évolution apparaît d'intensité variant du simple au double entre la deuxième (Figure 7) et troisième campagne (Figure 6) (90 à 385 g). La surface du talus semble ainsi avoir perdu en rigidité par un effet d'écaillage observé. En revanche, la sensibilité à l'érosion du matériau semble avoir peu évoluée entre avril 2022 (Figure 6) et avril 2025 (Figure 5).

En résumé, les résultats des essais d'érosion sont similaires pour les campagnes de mesures de 2021 (Figure 7), 2022 (Figure 6) et 2025 (Figure 5). Le matériau semble donc avoir subi une altération limitée au cours du temps et maintenir ses propriétés à long terme.

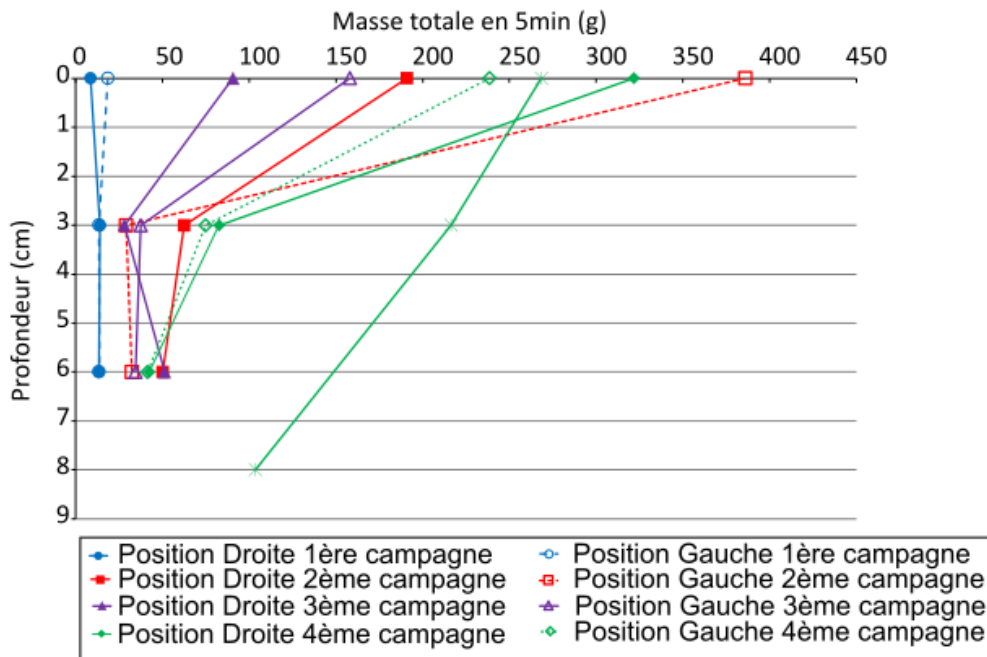
Les graphiques de la Figure 9 présentent les masses totales érodées durant les essais pour l'ensemble des campagnes d'essais.

Les 3 premiers centimètres du sol présentent une sensibilité à l'érosion qui augmente avec le temps par rapport à la campagne de novembre 2020. Les valeurs en profondeur présentent quant à elles des valeurs similaires.

Le matériau semble perdre sa rigidité en surface (0 à 3 cm) avec un maintien en profondeur de ses propriétés par rapport à l'érosion. Lors de la campagne d'essais de 2025 et pour la sensibilité à l'érosion, le matériau présente une réponse similaire à celle des campagnes de 2021 et 2022. Le matériau semble donc stable et n'avoir que peu évolué depuis avril 2022. A souligner cependant qu'en profondeur (3 à 6 cm) le matériau traité est toujours cohérent et rigide mais plus facile à creuser.

Figure 9. Evolution en fonction de la profondeur de la masse totale érodée
