# Monitoring de la digue de La Riche - observatoire du changement climatique

## A levee monitoring in France for climate change observation

**RESUME :** La digue de La Riche (37) a fait l'objet de travaux de renforcement en 2023. A cette occasion, grâce à un partenariat entre la Métropole de Tours, la Direction Départementale des Territoires, l'université Gustave Eiffel et le Cerema ont pu poser plusieurs capteurs permettant d'observer les interactions entre l'environnement météorologique et les matériaux qui composent la digue. L'objectif de ce travail est de pouvoir disposer d'un site d'observation des effets du changement climatique sur la stabilité des ouvrages de protection contre les inondations. L'article présente le site et les données acquises depuis deux années. Une des finalités de l'observatoire est de caractériser le risque de fissuration de la digue. Les premiers résultats permettent d'observer le comportement d'un ouvrage en sol compacté aux jeunes âges au travers des enregistrements de sondes de teneurs en eau volumiques et de sondes de succion.

**ABSTRACT:** The La Riche levee in France, near Tours (37) was reinforced in 2023. Thanks to a partnership between Tou

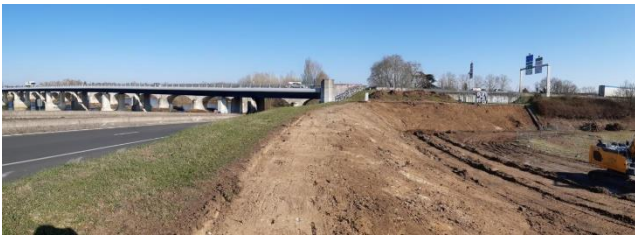
Figure 2. Vue d'ensemble du site avec de gauche à droite, la Loire, l'avenue Proudhon, la digue et la boucle intérieure de l'échangeur, objet des travaux de renforcement

La digue fait environ 2 m de haut par rapport à la route et 4 m à l'intérieur de la boucle de l'échangeur.

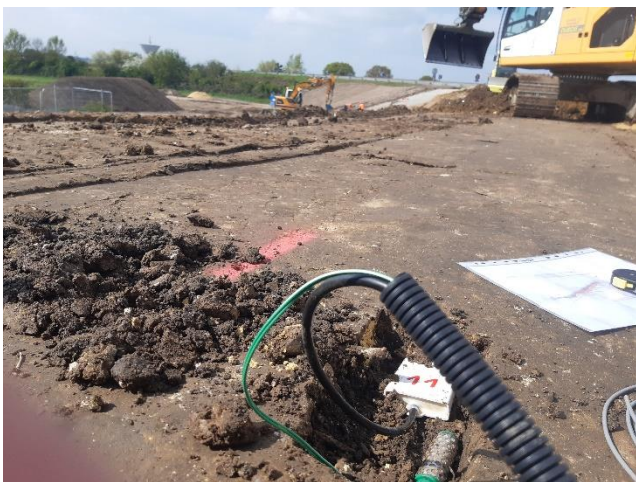
Figure 4. Sonde de teneur en eau (boîtier blanc et sonde de succion (cylindre gris et vert) posés côte à côte dans la recharge du talus

Les jeux de sondes ont été posés dans la recharge (Figure 4) au plus proche du talus pour être dans la zone d'influence du mécanisme de séchage qui est le plus fort au niveau de la surface et qui diminue avec la profondeur, jusqu'à approximativement 1 m sous la surface du talus.

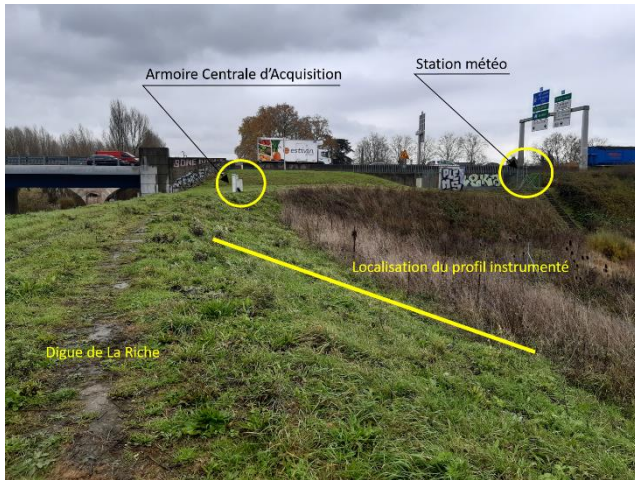
Figure 5. Vue du site en 2024 avec localisation de la station météo, du profil instrumenté et l'armoire de centralisation

Le site a été équipé d'une station de mesure météorologique simplifiée, type ClimaVUE50 de chez Campbell, sortie SDI-12 et pré-équipée de 30 m de câble. Cette station permet de mesurer : la pluviométrie, la vitesse (anémomètre) et l'orientation du vent (girouette), une sonde d'humidité de surface, des sondes de températures (au sol, à 1 et 2 m de hauteur), un capteur d'humidité relative à 2 m, un capteur de rayonnement solaire et un baromètre. L'ensemble a été posé dans un endroit clôturé proche du profil 53 (Figure 5).

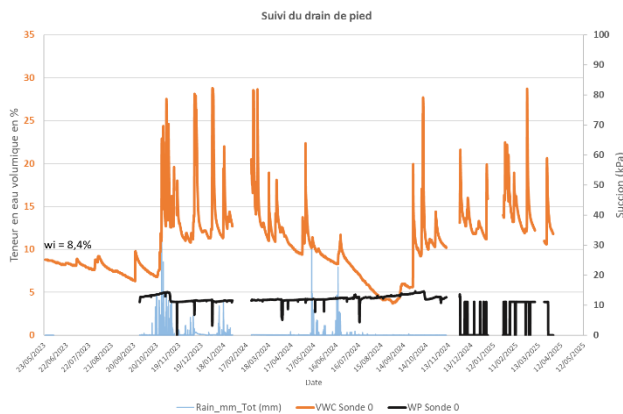
Figure 7. Suivi de la succion (courbe grise) et de la teneur en eau volumique (courbe orange) dans le drain de pied de digue (mai 2023 à mai 2025). Enregistrement de la pluviométrie (en bleu) sur la même période.

L'évolution des teneurs en eau dans le drain est représentée sur la courbe orange Figure 7. Dans un premier temps, entre la pose datée du 14/03 jusqu'au 26/10/2023, le sable sèche lentement. Les valeurs de la sonde sont cohérentes avec la teneur en eau mesurée au moment de la pose qui était de 8,4 %.

Un épisode de pluie en octobre 2023 fait brutalement augmenter la teneur en eau, qui atteint 27 %. Après le pic de pluie, la teneur en eau redescend ensuite vers 12 % avec des variations significatives des différents épisodes de pluies. Ceci continue à s'observer durant toutes la période hivernale.

Cela signifie qu'à partir d'octobre, de l'eau arrive dans le drain et que celui-ci fonctionne correctement.

On peut cependant remarquer que les pics de teneurs en eau ne sont pas proportionnels aux pics de pluviométrie : il se peut que l'eau collectée dans le drain ne soit pas que le résultat de l'infiltration verticale mais également le résultat d'une collecte des eaux de drainage, ce qui est rassurant sur le fonctionnement du drain de pied de digue.

À partir de mars-avril (sauf épisodes de pluies marquées en mai et juin) 2024, et jusqu'en septembre de l'année 2024, le sable va ensuite sécher progressivement où il atteint sa valeur la plus faible, de l'ordre de 4 %. Dès la mi-septembre, les teneurs en eau vont ensuite fluctuer en permanence entre des valeurs significatives de la saturation (20 à 25 % voire plus) et des valeurs de teneur en eau résiduelle après

ressuage (de l'ordre de 11-13 %), et ceci jusqu'à la fin de l'enregistrement (le 01/04/2025).

Les mesures de la succion dans le sable sont relativement faibles, de l'ordre de la dizaine de kPa. Ceci est cohérent avec ce que l'on peut attendre comme succion dans des sables.

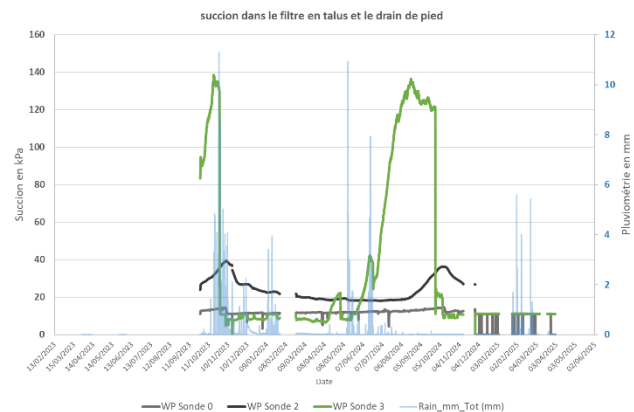
Figure 9. Suivi de la succion dans le filtre en talus et dans le drain de pied de talus (mai 2023 à mai 2025). La pluviométrie (en bleu) sur la même période.

Les sondes de succion dans le filtre en talus et le drain de pied de talus (Figure 9) indiquent des dynamiques de séchage importante en sommet de talus (sonde n°3) avec des valeurs plutôt élevées de succion, de l'ordre de 140 kPa, inhabituelles pour du sable. En pied de talus et dans le pied de digue, les succions sont basses et s'expliquent par la teneur en eau plutôt élevée du matériau. Le séchage observé au niveau de la sonde n°2 dans les mois d'octobre coïncide aussi avec une augmentation des valeurs de succion.

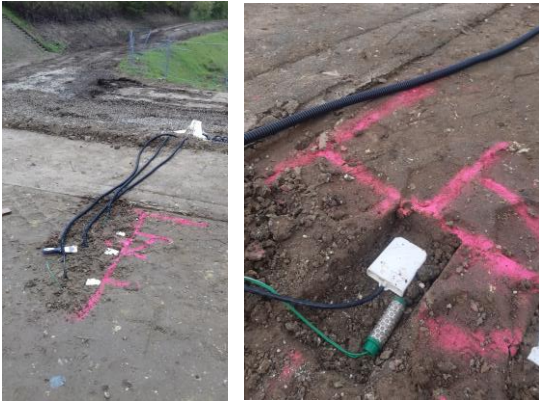
Figure 10. Pose des sondes TDR (en blanc) et succion (en vert) n°9, 8 et 7 à mi-hauteur de la digue (niveau 3). Le trait à la bombe en haut de la photo matérialise la position future du talus après enlèvement du mètre excédentaire.

Les séries de sondes n°4 – 5 – 6 (niveau 2) et n°7 – 8 – 9 (niveau 3) ont été posées selon deux lignes horizontales : une en pied de talus et l'autre en milieu de talus. Elles permettent de suivre l'évolution des états hydriques en fonction de la profondeur et de la position dans le talus. La sonde la plus proche de la surface du talus est à 0,25 m de la surface, la deuxième sonde est à 0,50 m de la surface et la sonde la plus profonde est à 0,75 m de la surface.

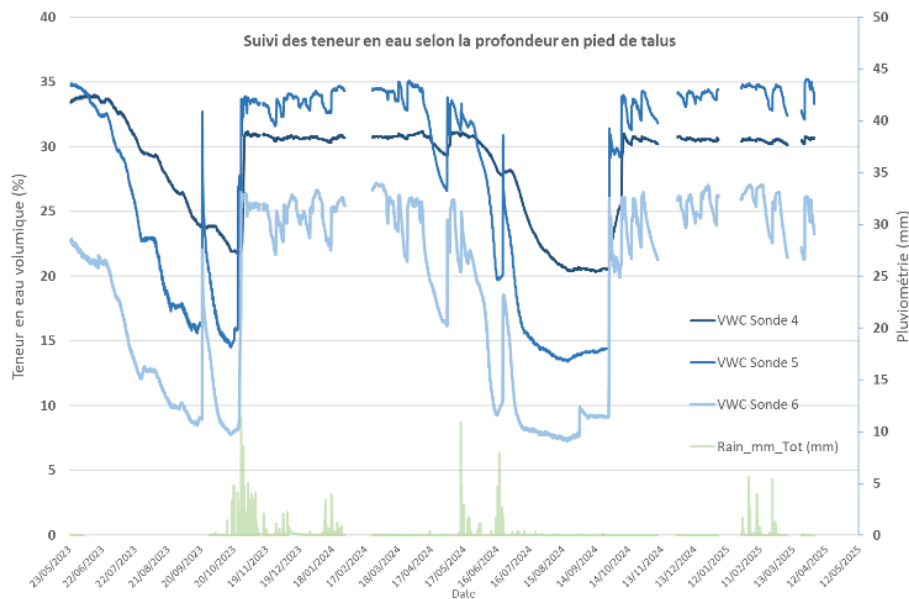
Figure 13. Suivi de la teneur en eau en fonction de la profondeur en pied de talus

En bas de talus (Figure 13), les teneurs en eau à la surface (-0,25 m – sonde n°6), sont plus faibles qu'en profondeur.

Pour autant, la sonde la plus profonde, à -0,75 m (sonde n°4) a une teneur en eau plus faible que la sonde située à -0,50 m (sonde n°5) ce qui n'est pas très logique. Il peut s'agir soit d'un problème de calibrage de la sonde, soit d'une réalité physique. Les variations de teneurs en eau à la surface (-0,25 m) sont importantes, de l'ordre de 20 % avec des minimums d'environ 7 % et des maximums de l'ordre de 27 %. À profondeur intermédiaire (-0,50 m) les variations sont encore de l'ordre de 20 % avec des minimums de 15 % et des maximums de 35 %. En profondeur (-0,75 m) les variations sont atténuées et de l'ordre de 10 % environ, avec des minimums de 22 % et des maximums de 32 %. On peut observer que les variations de teneurs en eau à 0,25 et 0,50 m de profondeur sont très similaires et assez prononcées, alors qu'en profondeur, les variations sont beaucoup plus atténuées, preuve d'une infiltration très modérée à forte profondeur. Les teneurs en eau jusqu'à profondeur moyenne suivent assez bien les variations de la pluviométrie lorsque celle-ci atteint des valeurs significatives de pluviométrie (> 2 mm).
