Utiliser les données des outils à grand rendement pour suivre l'évolution des dégradations d'origine géotechnique sur les infrastructures

Using High-Performance Measurement Data to Monitor the Evolution of Geotechnical Degradations in Infrastructure

Bakri BASMAJI ^{1*}, Salma CHIADMI ¹, Julien DRUET ¹, Arnaud Larriere¹, Vincent COIN ²
Laurent Sylvestre¹

1 Cerema 1, Nancy, France

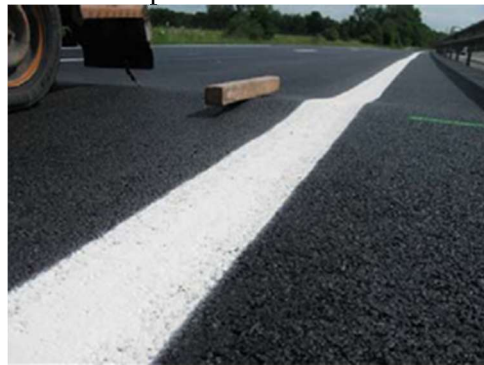
Figure 1 : Photo d'une gonfle au PR 44+230 (Cerema Nancy – août 2013)

- Une section présentant une pathologie de dilatation thermique de la couche d'assises « gonfles » sur la RN4 à Lunéville. Les déformations constatées se manifestent sous forme de gonfles transversales ;
- Une section présentant une pathologie supposée de RGA sur la Route Nationale 4 à Courgiveaux dans le département de la Marne, pour laquelle plusieurs mesures ont été réalisées depuis 2020.

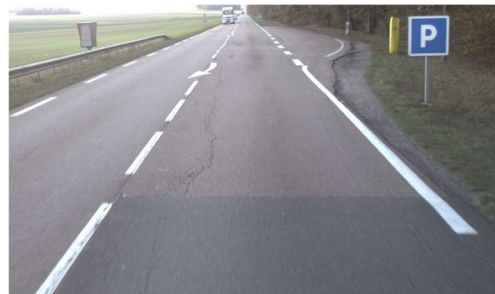
Figure 2 : Photo d'une fissure résultant d'un phénomène supposé de RGA (Image IRCAN 2016 – Cerema Nancy)

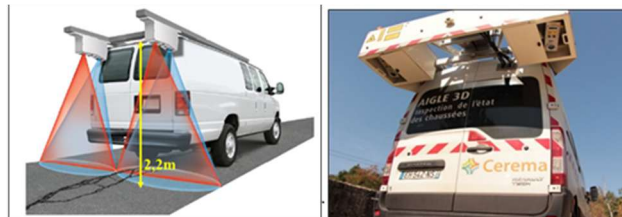
L'outil **Aigle 3D** [1] est un dispositif de mesure laser à haut rendement (capteurs LCMS) permettant, en un seul passage à grande vitesse (jusqu'à 110 km/h), de relever :

Figure 7 : schéma du principe de fonctionnement du LCMS et vue arrière AIGLE3D

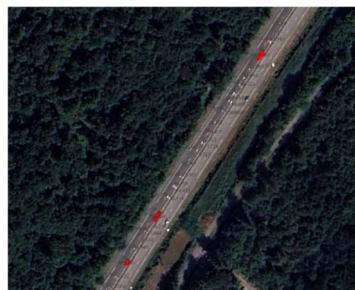
L'application d'un filtre sur le descripteur final EPO ($EPO > 300 \text{ cm}^3$) a permis d'identifier les 27 gonfles (en rouge) qui avaient déjà été répertoriés sur la section analysée par l'APL (54N0004 en sens 2, entre les PR 39+550 et 46+200).

Les images de la chaussée permettent de confirmer qu'il s'agit bien de gonfles, car en général, celles-ci ont été rabotées ou ont fait l'objet de purges.

Figure 8 : Localisation visuelle des gonfles en appliquant un filtre sur le descripteur EPO

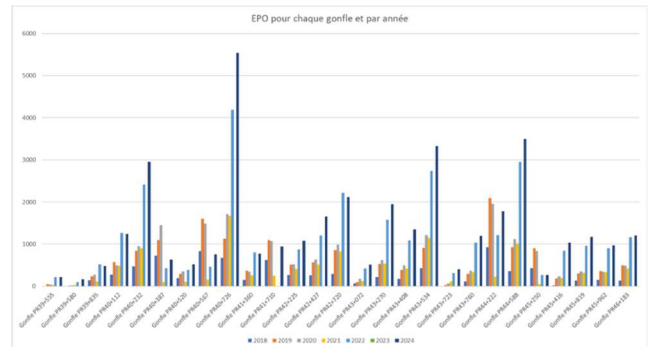
Figure 12 : évolution du descripteur final EPO sur les 27 gonfles recensées de 2018 à 2024

Il est constaté que les gonfles sont nombreuses et d'importances variées et que, dans l'ensemble, leurs EPO semblent évoluer à la hausse avec le temps.

En effet, seules certaines gonfles ont des valeurs d'EPO qui diminuent fortement d'une année sur l'autre, mais l'observation des images de la route à cet endroit montre la présence de travaux de réparation qui ont eu lieu entre deux passages de l'Aigle 3D.
