# Détection automatique des dégradations à potentiel géotechnique sur les infrastructures routières par intelligence artificielle

## Automatic detection of geotechnical-related distresses on road infrastructures using artificial intelligence

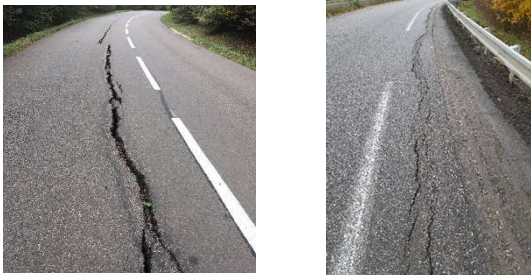
(a) (b)  
Figure 1 : Exemple de fissure longitudinale due à un RGA (a) et à un glissement de terrain (b). Source : Cerema

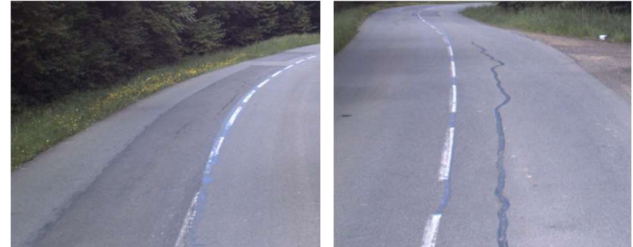
(a) (b)  
Figure 2 : Exemple de purge (a) et de fissure scellée (b). Source : Cerema

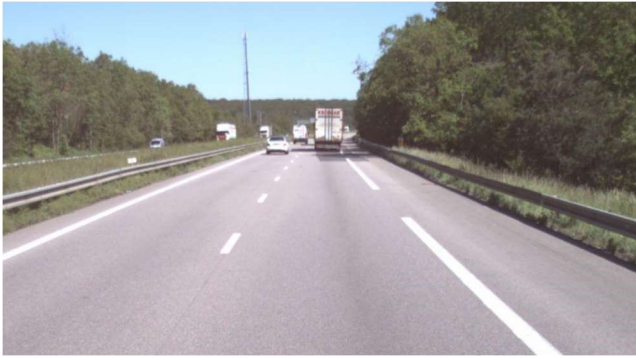
Il est important de souligner que les métriques pénalisent toutefois les « retards de détection » : sur les séquences IRCAN (images tous les 3 ou 5 m), une dégradation peut être manquée sur la première image puis détectée sur la suivante ; comme illustré dans la figure 4, ce qui est compté comme faux négatif sans remettre en cause la capacité de l'outil à signaler la zone à risque.
