La vérification des appuis de fondation du barrage d'Enguri : un défi à la hauteur de l'ouvrage

Assessment of the Enguri Dam Foundation Foundations: a Challenge Commensurate with the Structure

Florent COLLIN^{1*}, Maxime VONIE¹, Chady EL MOATAZ BILLAH¹, Frederic ANDRIAN¹, Silviu IANOS¹

*ARTELIA, Echirolles, France*¹

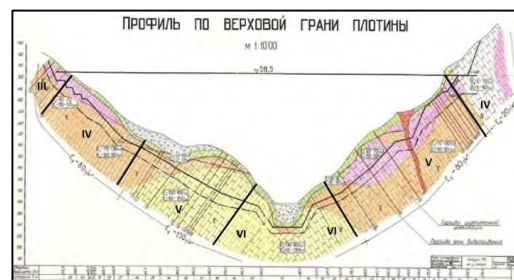
Figure 3. Coupe verticale à travers la fondation du barrage montrant les limites entre unités géologiques (modifiée de Centre de recherche géodynamique, 2019)

Des roches volcaniques et détritiques terrigènes affleurent sur la surface du réservoir, mais les formations composant la fondation du barrage et les environs proches sont les dépôts carbonatés sus-jacents, datés du crétacé inférieur et divisés en 6 unités, du Barrémien à l'Aptien.

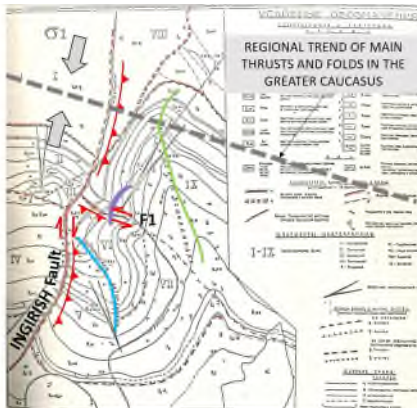
Figure 4. Carte géologique et structurale de la fondation du barrage

D'un point de vue structural (Figure 5), la fondation du barrage est affectée par la présence :

- D'une faille inverse/décrochante vers la gauche traversant la rive droite, perpendiculaire à l'axe du barrage appelée F1, d'un pendage de 75-80° vers le sud-ouest
- De la faille d'Ingirish, inverse/décrochante vers la droite traversant le réservoir du barrage exerçant

également une influence sur l'état du rocher de fondation.

- D'une flexure anticlinale locale dont l'axe coïncide avec le lit de la rivière, qui explique le changement d'orientation des plans de stratification entre les deux rives :
 1. Rive droite : 50-70°/E-ESE
 2. Rive gauche : 50-70°/SE

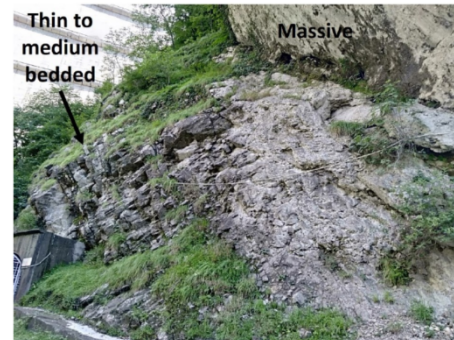
Figure 6. Illustration des différents types de rocher sur site

Les cartes et coupes géologiques réalisées en phase de conception ainsi que les observations effectuées lors de la visite de site par les équipes d'ARTELIA ont permis d'identifier cinq types de rocher d'un point de vue structural (fracturation/litage, Tableau 1 Figure 7).

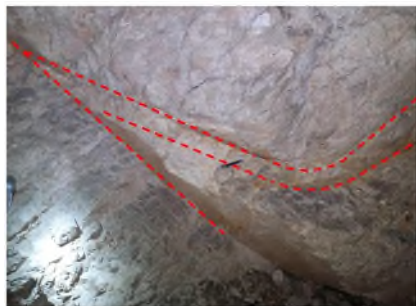
Figure 8. Pli d'entraînement observé en galerie

Des plis d'entraînement, dessinés par les plans de stratification et induits par le jeu de discontinuités de la famille III (Figure 9), ont été observés dans les galeries en Rive Gauche à proximité de la fondation. Ces plissements favorisent la formation de zones de « dilatance » comportant des fractures ouvertes et concentrant les infiltrations d'eau.

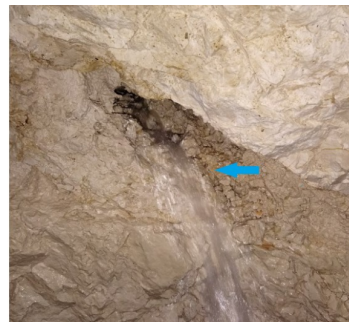
Figure 9. Erosion des matériaux de remplissage dans le rocher de fondation du barrage d'Enguri

Lorsque le niveau du réservoir est haut, le lessivage des matériaux de remplissage des discontinuités (Figure 10) ainsi que l'ouverture élastique par effet de vérin hydraulique, voire l'extension des fractures existantes par hydro-fracturation pourraient augmenter la porosité secondaire de la fondation, ce qui se traduirait par une diminution des vitesses sismiques, d'où l'intérêt d'une auscultation par tomographie sismique afin de surveiller ce phénomène.

L'impact de l'érosion interne par lessivage lors des cycles de marnage du réservoir ainsi identifiée est jugé prévalant sur la karstification qui joue également un rôle actif sur l'élargissement de fractures ouvertes.

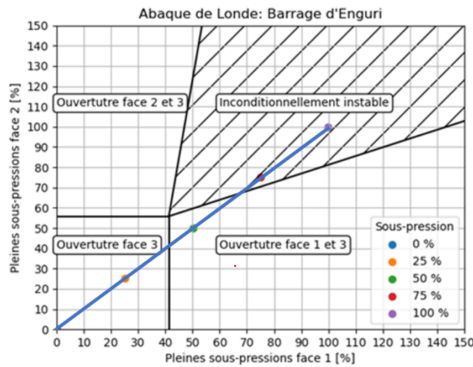
Figure 13: Abaque de Londe avec évolution de l'état de stabilité en fonction des sous-pressions (ligne bleue)

Les calculs montrent donc une instabilité du dièdre suivant les hypothèses considérées, même avec une faible valeur de sous-pressions. Cela contredit les conditions réelles.

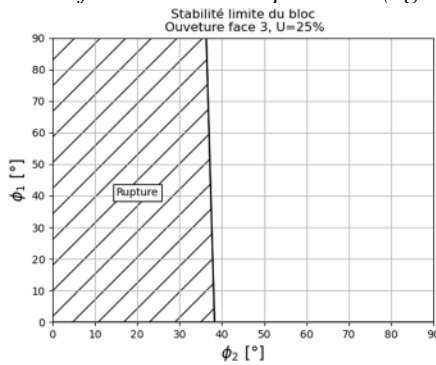
Figure 14 : Couple d'angle de frottement au droit des discontinuités I et III garantissant la stabilité du bloc à 25% de la pression hydrostatique.

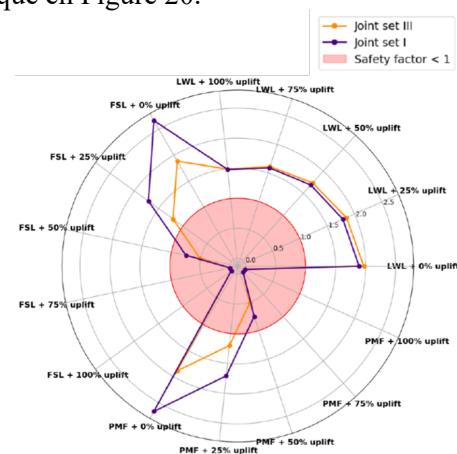
Figure 19. Synthèse des valeurs de facteur de sécurité au glissement pour chaque cas de charge

Les facteurs de sécurité au glissement évalués pour chaque niveau d'eau et chaque hypothèse de sous-pressions sous le volume rocheux sont reportés sur le graphique en Figure 20.

La stabilité du volume rocheux est pour un niveau d'eau à la cote minimale d'exploitation (LWL) tant que les sous-pressions n'excèdent pas 100 % de la pression hydrostatique amont. Une situation contraire peut exister en cas de présence de nappe de versant par exemple. En revanche, pour les niveaux à la cote de retenue normale (FSL) et la crue maximale probable (PMF), la stabilité est uniquement garantie lorsque les sous-pressions, appliquées uniformément le long des discontinuités du coin rocheux, sont inférieures à environ 37.5% de la charge hydraulique amont.
