Suivi en continu d'un ouvrage en terre ferroviaire et traitement en urgence

Continuous monitoring of a railway earthwork and emergency reinforcement

Vincent TALFUMIERE^{1*}, Florence BELUT¹, Alric THIEBAUX¹

1 SNCF RESEAU I, Saint-Denis (93), France

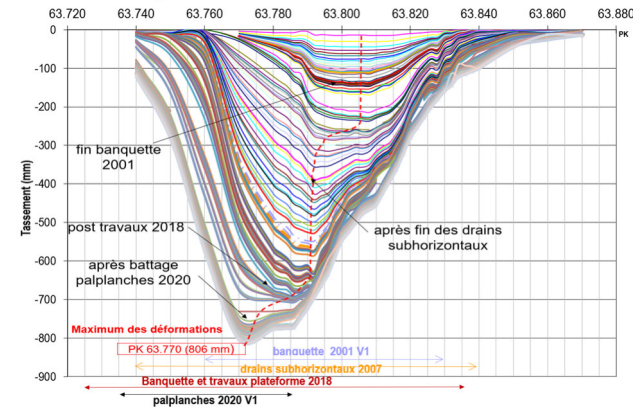
Figure 6. Evolution des tassements entre 2001 et 2025 a) sur la voie 1 (sud-est) et b) sur la voie 2 (nord-ouest)

Depuis la mise en place du suivi topographique, il a été constaté (fig. 6 et 7) :

- des tassements de l'ordre de 0.1 mm/jour en moyenne, des périodes d'accélération de 0.5 mm à 1.5 mm/jour en 2001, 2003-2010, 2013, 2019,

2020, plus marqués côté sud-est (V1) puis en 2022 et 2025 côté nord-ouest (V2),

- un décalage des mouvements à partir de 2005 vers Mantes pour les talus des deux côtés, puis un nouveau décalage vers Mantes à partir de 2022 pour le talus V2.
