Renforcement de la résilience d'ouvrages hydrauliques sur le réseau routier de la DIR Massif Central (France) : méthodologie et travaux

Strengthening the Resilience of Hydraulic Structures on the Road Network of the DIR Massif Central (France) : Methodology and Works

Véronique BICILLI¹, Frédéric MARTY² *

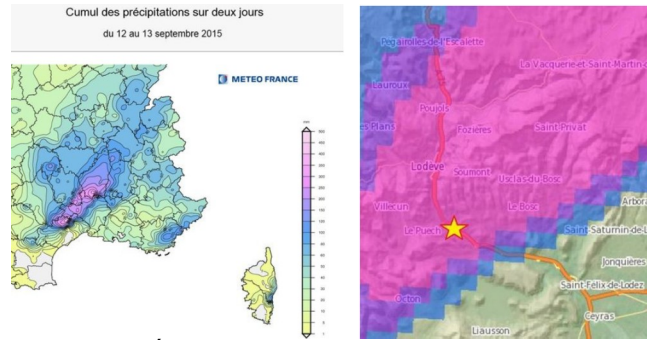
Des précipitations très localisées ont atteint un cumul de 330 mm en 24 heures, avec un pic d'intensité de 300 mm en seulement 3 heures, générant un débit estimé à minima à 70 m³/s dans un thalweg habituellement sec (cf. Figure 3).

Figure 3. Événement météorologique des 12 et 13 septembre 2015.

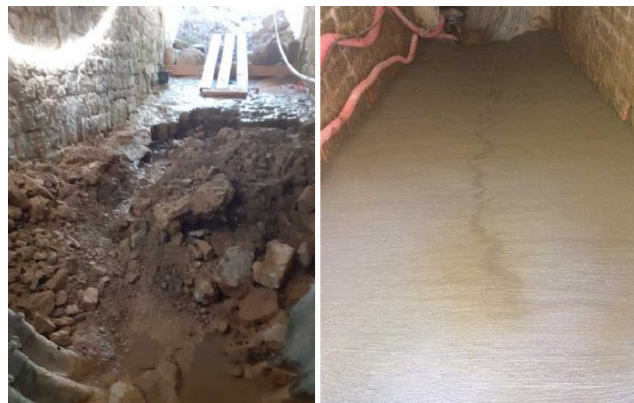
Figure 17. Réparation/reconstitution d'un radier.
