Durabilité des ouvrages hydrauliques en sol traité à la chaux : cas d'une digue construite en 2011

Durability of hydraulic structures in lime-treated soil: the case of a dike built in 2011

Lucile SAUSSAYE^{1*}, Federica BERTOLA², Sylvie NICAISE³, Christophe CHEVALIER⁴, Thibault COPPEE⁵

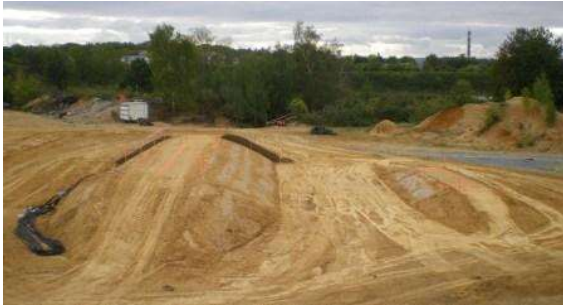
Figure 2. Vue d'ensemble des digues, prise en 2011, après leur construction (traitée à la chaux à gauche et non traitée à droite)

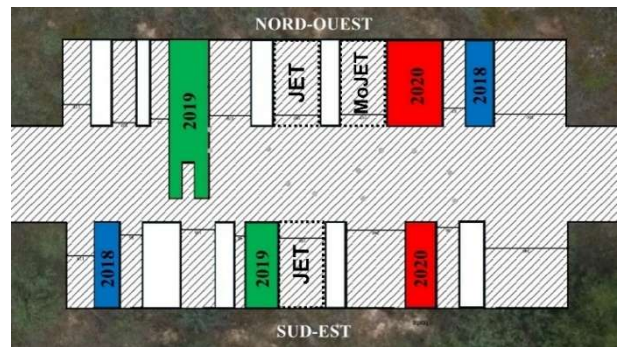
En février 2025, les échantillons ont été prélevés dans les deux talus de la digue, au sein de 6 tranchées ouvertes entre 2018 et 2020 (Figure 4). Pour chaque tranchée, plusieurs points d'échantillonnage ont été définis, la profondeur pouvant atteindre 35 cm perpendiculairement à la paroi.

Figure 4. Schéma de l'échantillonnage et localisation des essais d'érosion

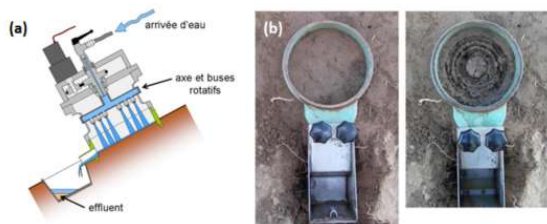
L'appareillage pour la réalisation des essais MoJET est présenté schématiquement à la Figure 5a. La partie mécanique active, appelée érodeur, est celle élaborée par Hénensal et Duchatel (1990). La partie supérieure de l'érodeur, par laquelle transite le fluide utilisé, est équipée de 6 gicleurs, de 0,5 mm de diamètre, portés par un bras mobile. Au cours de l'essai, l'érodeur est relié à un dispositif d'alimentation en eau sous pression à débit contrôlé. Le bras est mis en rotation à vitesse constante dans une chambre circulaire de diamètre 15,2 cm. L'érodeur projette les six jets d'eau perpendiculairement au sol dont on veut mesurer l'érodabilité. L'appareil est aussi équipé d'un bac récupérateur pour collecter l'effluent pendant l'essai et évaluer les masses de matériau érodée en laboratoire. L'essai est peu invasif pour la surface testée (Figure 5b).

Figure 5. (a) Schéma de l'érodeur (b) Photos du sol testé avant et après essai MoJET

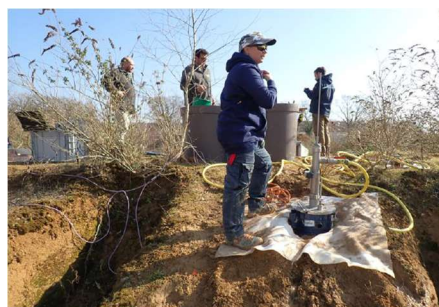
Le JET est un essai d'érosion de jet immergé avec points d'arrêt. L'appareillage in situ est constitué d'une cuve qui est foncée dans le sol à tester, perpendiculairement à la surface. Le montage de l'appareillage est effectué pour que le jet sous pression soit appliqué perpendiculairement à la surface du matériau testé (Figure 6).

Figure 6. Réalisation d'un essai JET sur le talus nord-ouest
