Confortement d'un mur de soutènement en maçonnerie à Angoulême - Gestion d'un incident dans un contexte ferroviaire et urbain

Strengthening of a masonry retaining wall in Angoulême – Incident management in a railway and urban environment

1 SNCF RESEAU – Département des Ouvrages d'Art, La Plaine Saint Denis (93), France

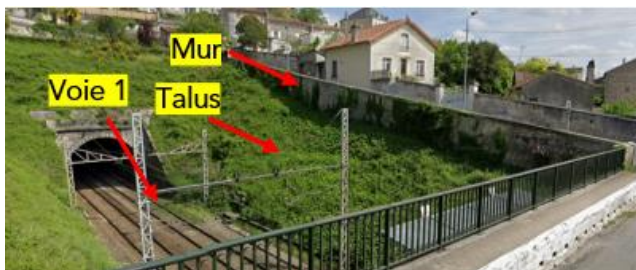
Le site est localisé sur la ligne ferroviaire électrifiée à double voie Paris – Bordeaux (L 570 000), circulée à 160 km/h, au point kilométrique 450+670, côté gauche. L'ouvrage est un mur de soutènement poids en maçonnerie de moellons de calcaire jointoyés, reposant sur des fondations superficielles. Le mur présente une longueur d'environ 60ml, entre le tunnel et le pont routier, une hauteur maximale de 2m environ, surmonté d'un parapet de 1.2m. Le mur (Fig. 1) est situé en crête d'un déblai de 6 à 10 m de hauteur, penté à 45°, et soutient une voirie en rampe de 8°, de 5.5m de largeur (avec trottoirs), puis des habitations et jardins.

Figure 1. Configuration du site

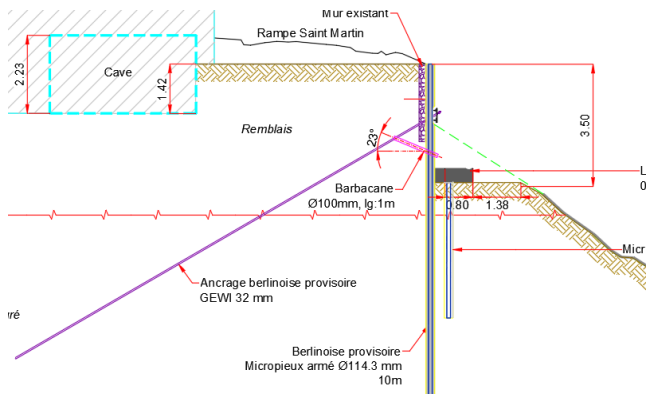
Figure 8. Profil de la berlinoise

Après une validation technique et administrative du projet, les travaux commencent début juillet 2024 par la mise en œuvre d'une micro-berlinoise qui permet de sécuriser les terrassements. Elle n'est pas prise en compte dans le calcul de stabilité finale de la paroi clouée. Elle est constituée de micropieux armés de diamètre 250mm et de 10m de hauteur, espacés de 1.30m (Fig. 8). L'armature est constituée d'un tube métallique de diamètre 114mm et de 7mm d'épaisseur. Le parement est constitué de micropieux sécants non armés de diamètre 250mm et de 4m de hauteur, mis en œuvre selon une méthode de "pianotage" pour garantir la continuité de la paroi. Le dispositif est complété par une ligne d'ancrages de diamètre 180mm et de 14m de longueur, équipés de barres de type Gewi 40mm, et associés à une lierne constituée de 2 HEB 120. Une fois l'ouvrage de tête stabilisé, le terrain est décaissé sur 2m de hauteur en crête de déblai (Fig. 9). En complément, des barbacanes de 1.5 ml sont intégrées à mi-hauteur et en pied pour traverser les pieux sécants et l'épaisseur de mur résiduel, pour drainer les terrains à l'arrière du confortement. Des repères topographiques ont été ajoutés sur la micro-berlinoise pour suivre sa stabilité après le décaissement.

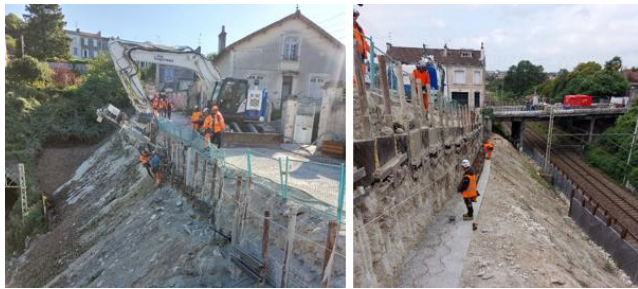
Figure 9. Forage et terrassement
